OFÍCIO Nº 218/2025

Assunto: Solicitação de informações acerca da eventual determinação de retirada de quiosques situados nas proximidades da Estação Ferroviária do Município de Pires do Rio/GO.

Despacho nº 866/2025 IPHAN-GO
Goiânia, 28 de maio de 2025.

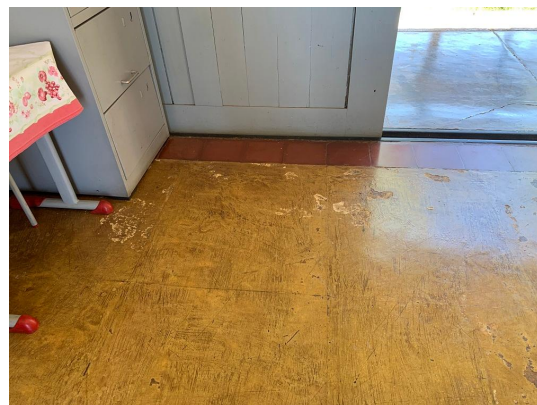
Sala de atividades culturais (cursos e encontros). Trechos pontuais com danos nos pisos.

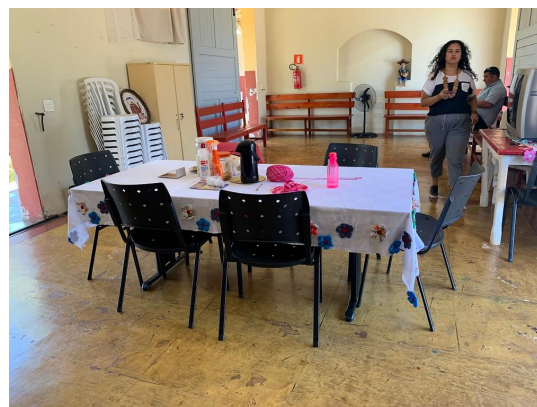
Sala de atividades culturais (cursos e encontros). Trechos pontuais com danos nos pisos.

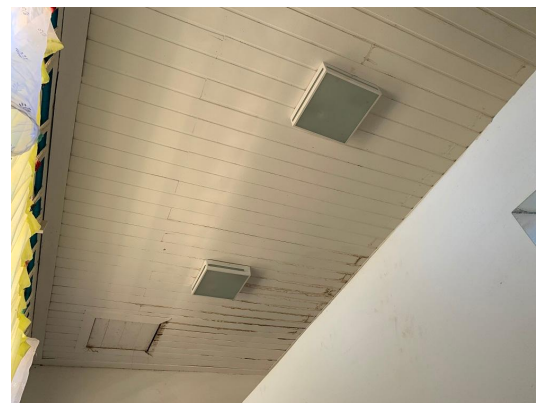
Forro com mancha de infiltração descendente.

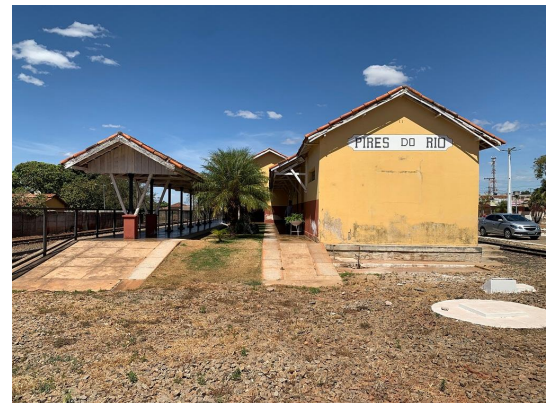
Vista geral. Manchas de infiltração ascendente.

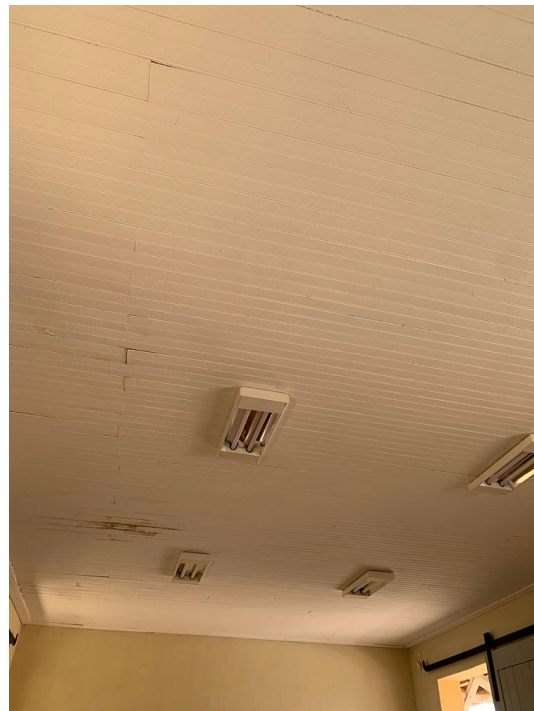
(64) Sala 4/Armazem

Mancha de infiltração no forro.

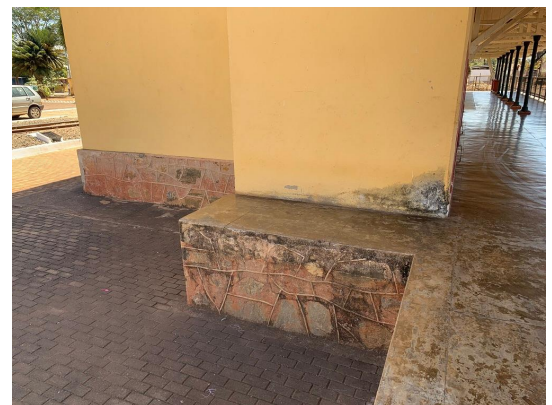
Detalhe embasamento, com mancha de infiltração ascendente.

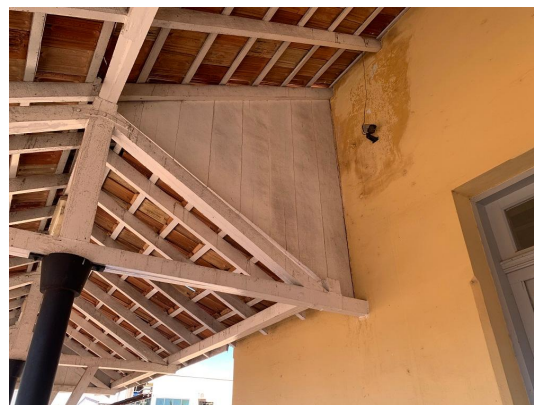
(20) Fachada Posterior

Infiltração localizada, coincidente com local em que houve instalação de câmara. ~~Necessário~~ verificar deslocamento de telha.

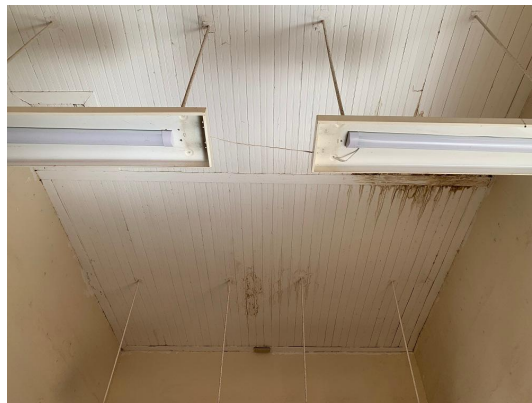
Forro com manchas de infiltração descendente.

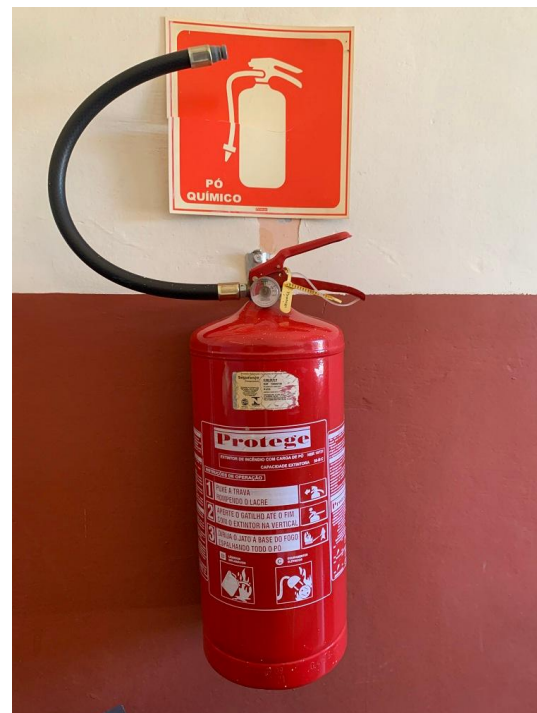
(51) Sala 1

Extintor de incêndio, sem rótulo de indicação de data de validade.

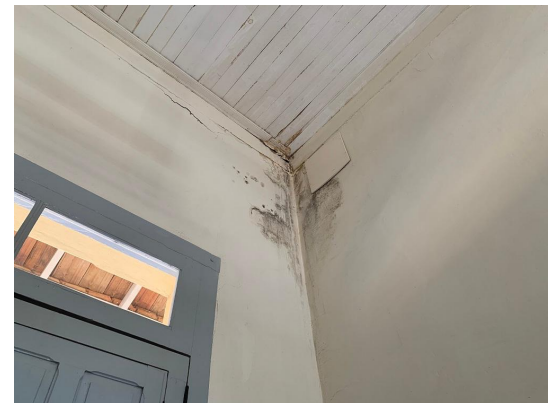
(53) Sala 1

Mancha de infiltração descendente nas alvenarias e forro. Presença de rachadura. Local
~~Comentário:~~ com a instalação de cabeamento para antena.

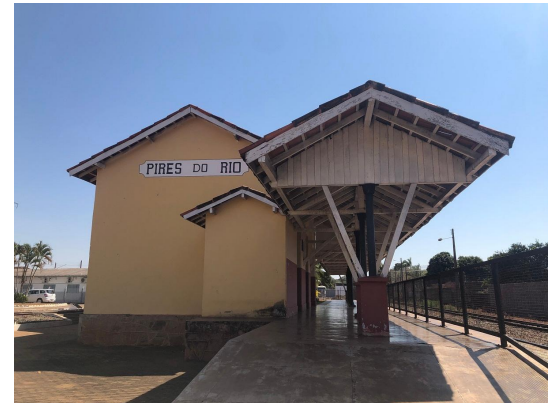
009 – Fachada Lateral Esquerda

Vista geral, com plataforma em primeiro plano. Mancha negra de infiltração no volume
Comentário: Comentário (depósito).

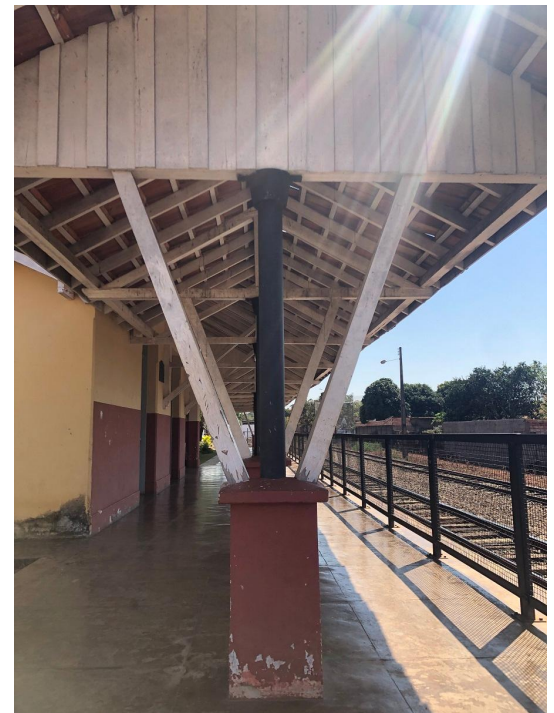
010 – Fachada Lateral Esquerda / Plataforma

Vista geral. Detalhe conjunto pilar, com pilarete em tijolo e trio de barras, sendo a central em ferro e as diagonais em madeira. Descascamento no pilarete. Sujidade no forro/frontão de arremate da cobertura da plataforma.

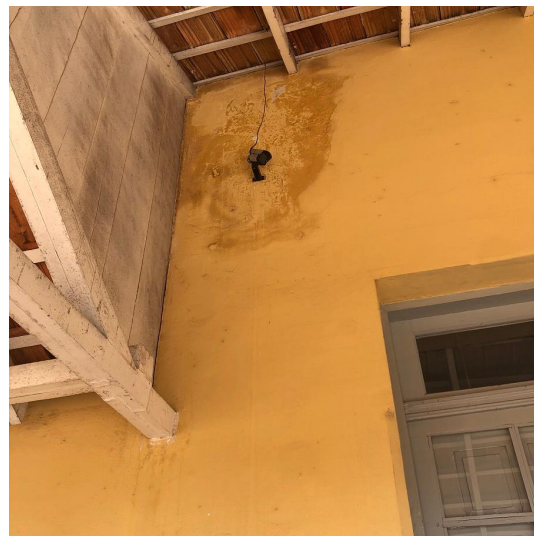
013 – Fachada Posterior

Detalhe fechamento lateral de arremate da cobertura da plataforma com volume principal. Mancha de infiltração concentrada em ponto onde houve intervenção para instalação de sistema de segurança.

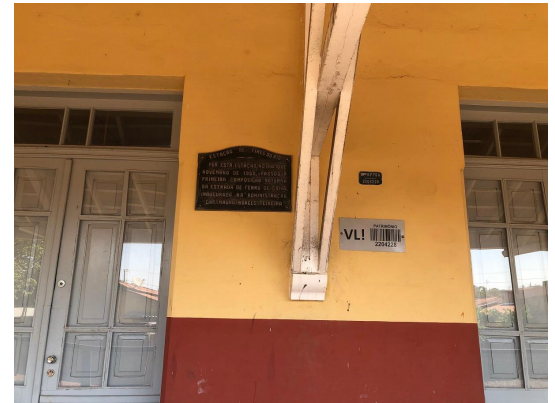
Sujidade e presença de fissuras.

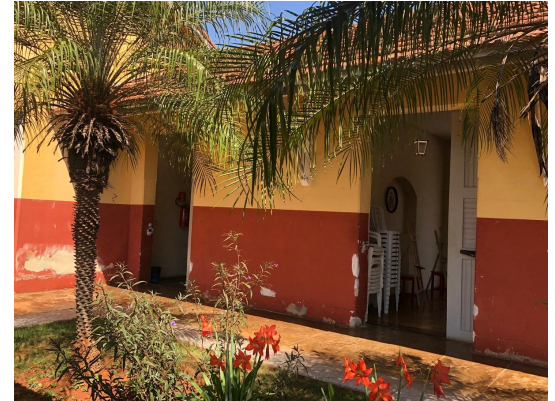
021 – Fachada Posterior

Acesso salão atividades (antigo depósito). Foi feito recobrimento de trechos do ~~Cimento~~ ~~concreto~~ danificado, sem repintura. Presença de fissuras.

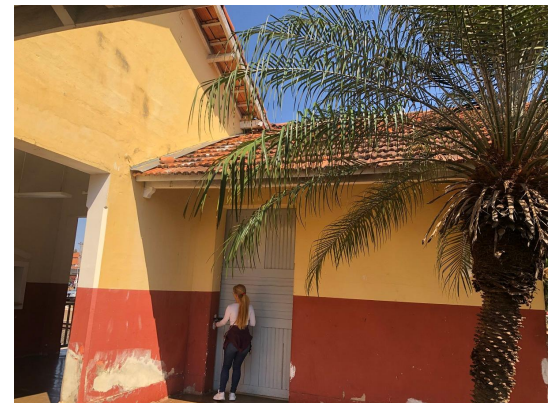
022 – Fachada Posterior

Detalhe junção volumes átrio e depósito, ponto de infiltração. Necessário verificar ~~Cimento~~ ~~concreto~~ de do rufo e fazer o reposicionamento das telhas.

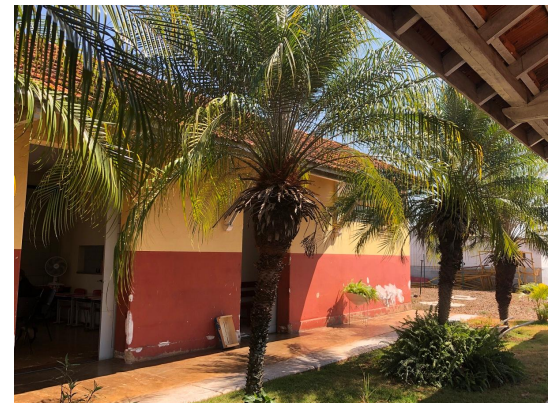
023 – Fachada Posterior

Acesso salão atividades (antigo depósito) e Copa/Sanitários. Foi feito recobrimento de ~~Cimento~~ ~~concreto~~ embasamento danificado, sem repintura. Presença de fissuras.

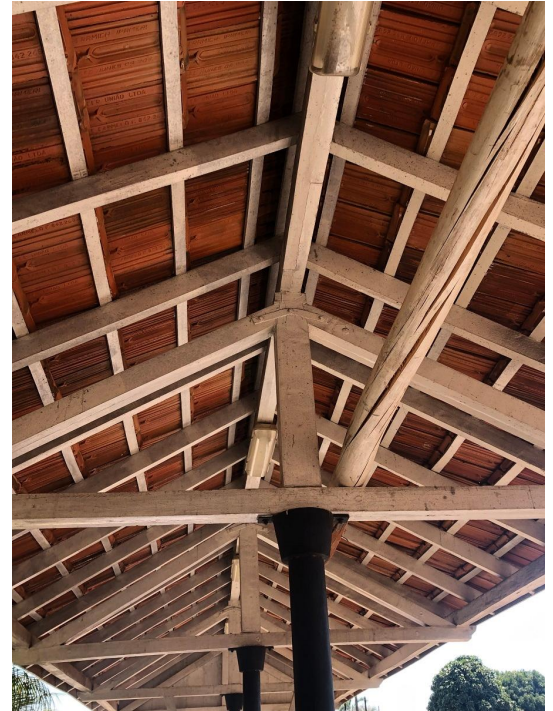
024 – Plataforma

Detalhe cobertura, com sujidade e presença de ninho de aves.

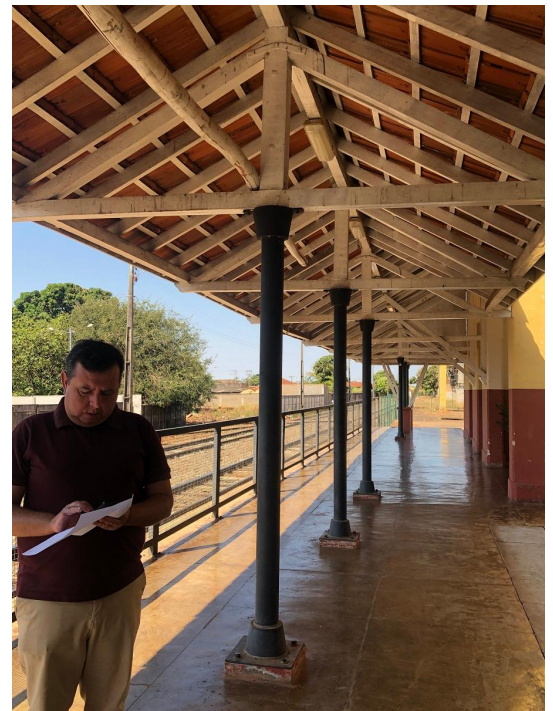
Vista geral. Madeiramento com sujidade e presença de ninho de aves.

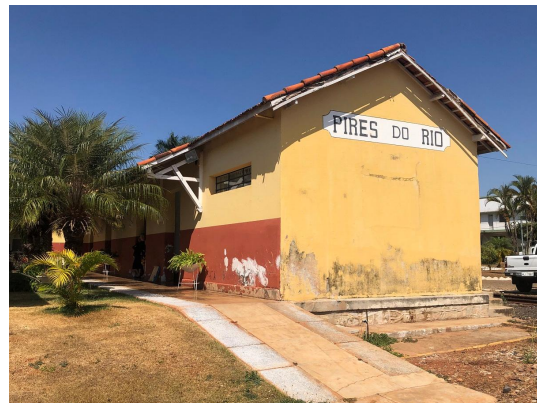
027 – Fachada Posterior / Fachada Lateral Direita

Foi feito recobrimento de trechos do embasamento danificado, sem repintura. Presença de fissuras. Presença de mancha negra de infiltração ascendente.

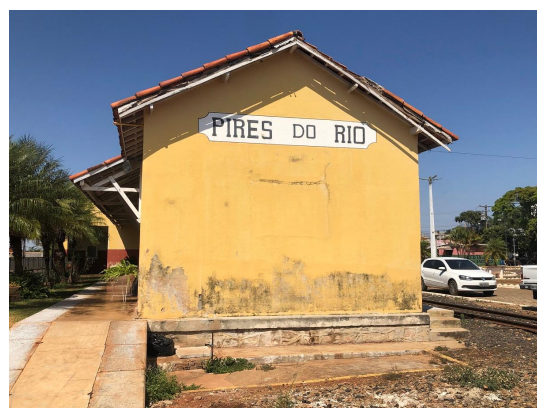
Vista geral. Presença de fissuras. Presença de mancha negra de infiltração ascendente.

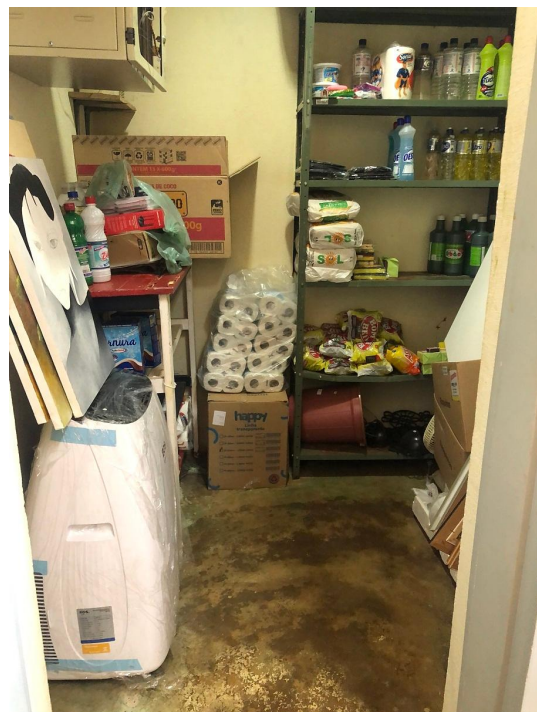
Vista geral. Mancha no piso de infiltração.

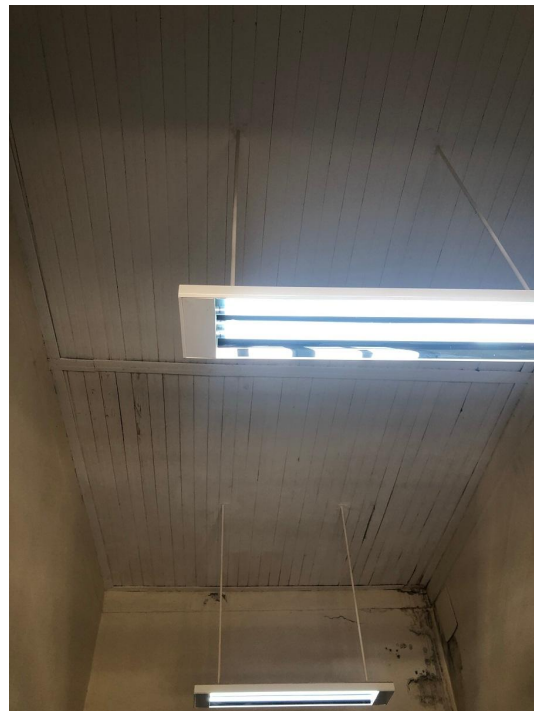
032 – Sala administração

Forro. Mancha de infiltração descendente no topo da alvenaria, concentrado em ponto onde foi feita a instalação do sistema de segurança.

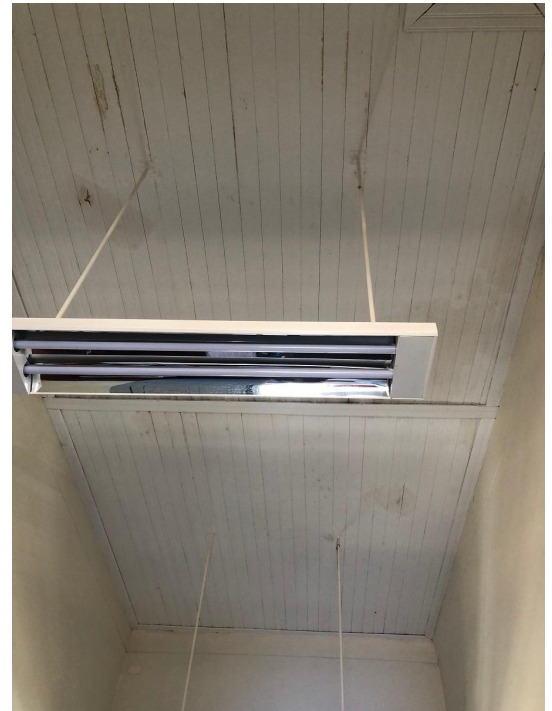
035 – Sala recepção

Forro, com sujidade e mancha de infiltração.

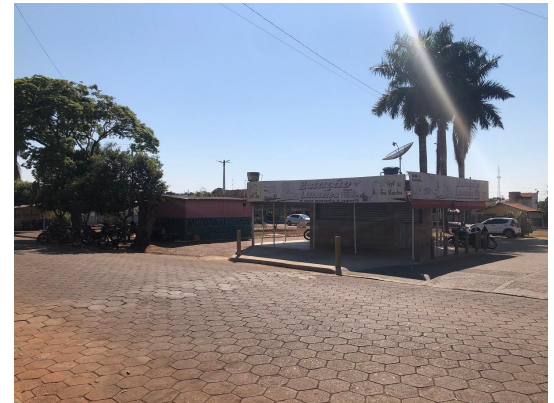
Permanece a ocupação da esplanada frontal, com grave dano à ambiência do bem. É necessário a relocação dos permissionários.

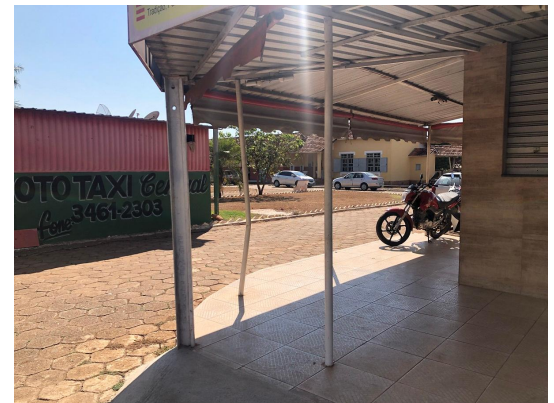
Permanece a ocupação da esplanada frontal, com grave dano à ambiência do bem. É necessário a relocação dos permissionários.

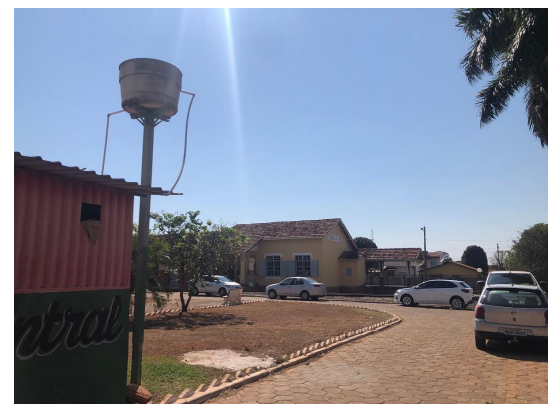
Permanece a ocupação da esplanada frontal, com grave dano à ambiência do bem. É necessário a relocação dos permissionários.

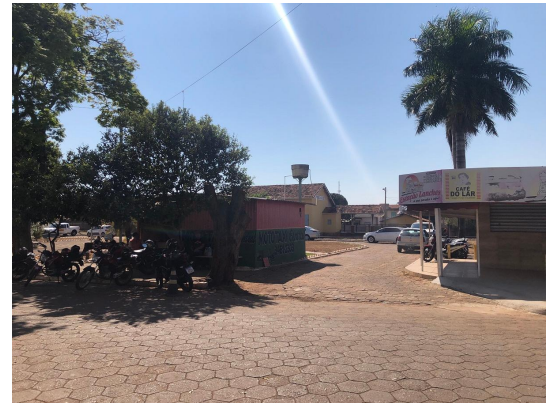
Permanece a ocupação da esplanada frontal, com grave dano à ambiência do bem. É necessário a relocação dos permissionários.

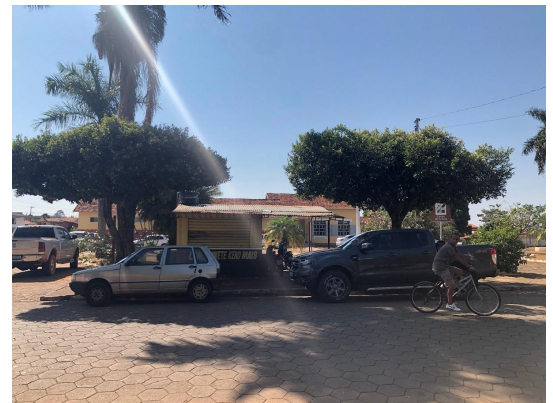
Permanece a ocupação da esplanada frontal, com grave dano à ambiência do bem. É necessário a relocação dos permissionários.

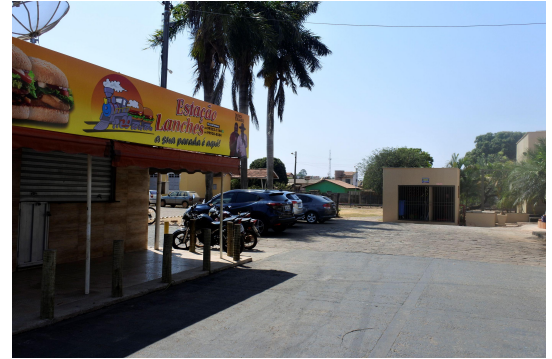
Comentário:
Entorno ocupado, de forma irregular, promove grave dano à ambiência do bem.

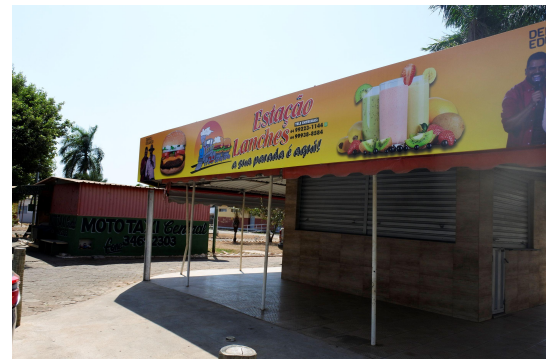
Legenda:
004 - Fachada Principal - Ambiência

Comentário:
Entorno ocupado, de forma irregular, promove grave dano à ambiência do bem.

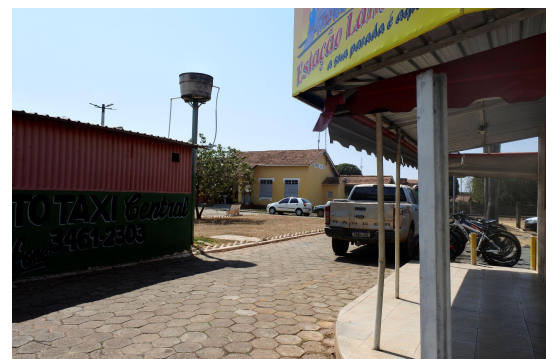
Legenda:
005 - Fachada Principal - Ambiência

Comentário:
Entorno ocupado, de forma irregular, promove grave dano à ambiência do bem.

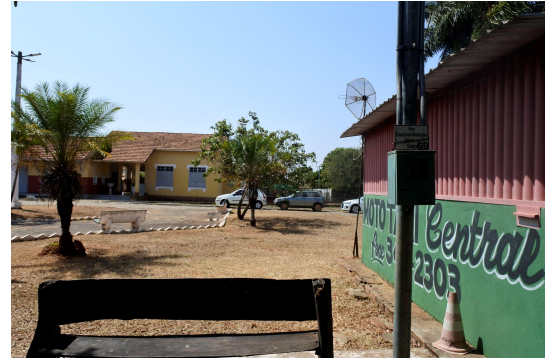
Comentário:
Entorno ocupado, de forma irregular, promove grave dano à ambiência do bem.

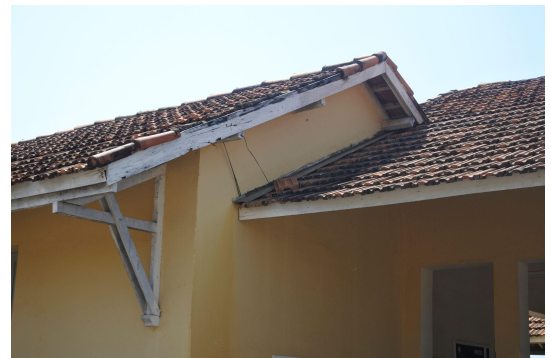
Comentário:
Encontro planos de cobertura do Átrio e Trecho 2 (salas de aula). Dano no madeiramento do beiral.

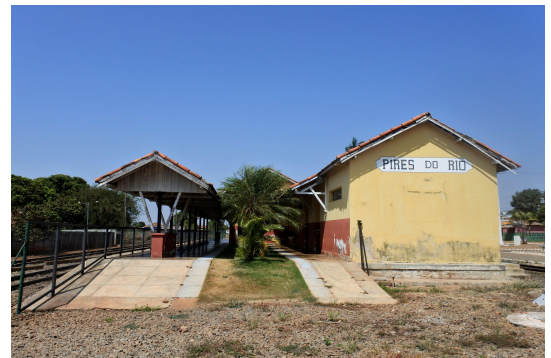
Comentário:
Vista geral. Mancha negra de infiltração ascendente. Sujidade. Perda no madeiramento do beiral.

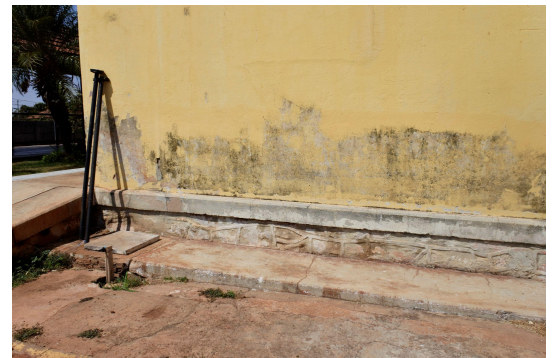
Comentário:
Detalhe mancha negra de infiltração ascendente.

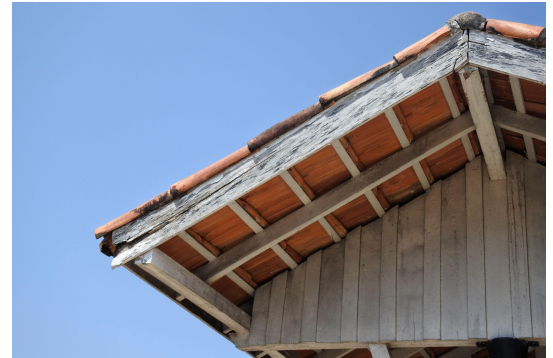
Comentário:
Detalhe cobertura Plataforma, com dano no madeiramento do beiral.

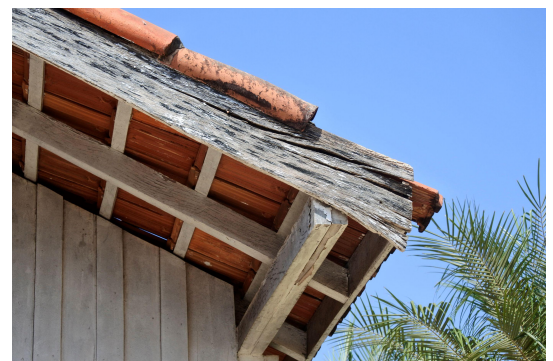
Legenda:
020 - Fachada Lateral Direita - Plataforma

Comentário:
Detalhe cobertura Plataforma, com dano no madeiramento do beiral.

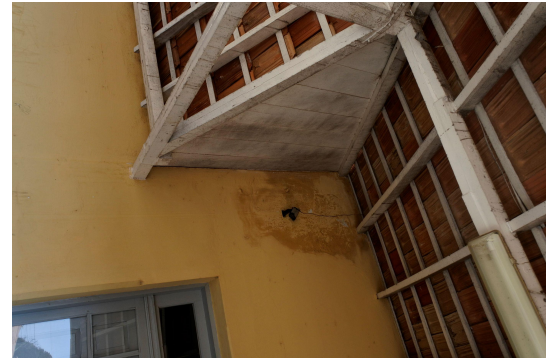
Comentário:
Detalhe dano provocado pela instalação irregular de câmera de segurança. Sujidade no madeiramento na cobertura da Plataforma.

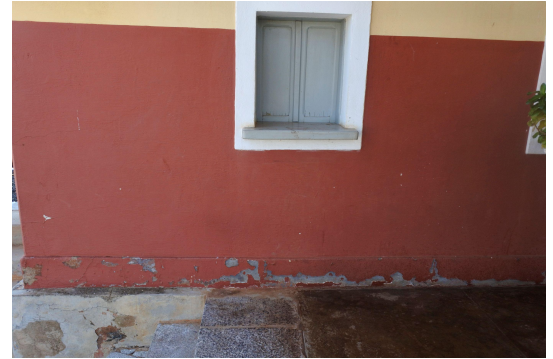
Comentário:
Descascamento e mancha de infiltração ascendente.

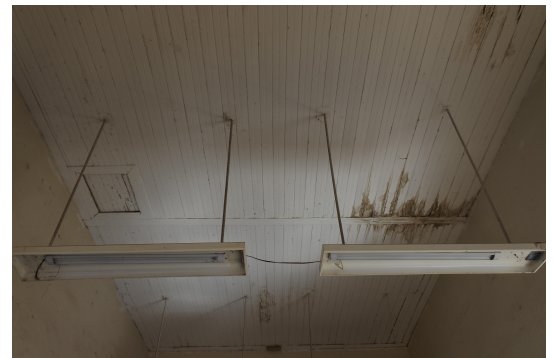
Comentário:
Forro apresenta mancha de infiltração descendente.

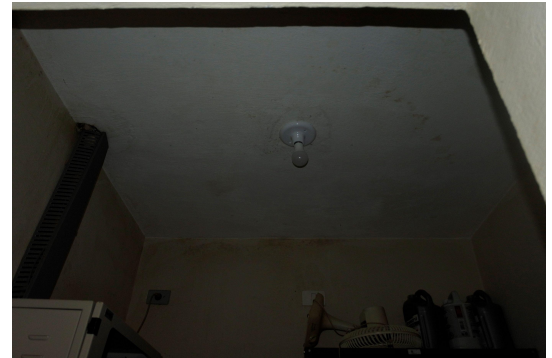
Comentário:
Forro apresenta mancha de infiltração descendente

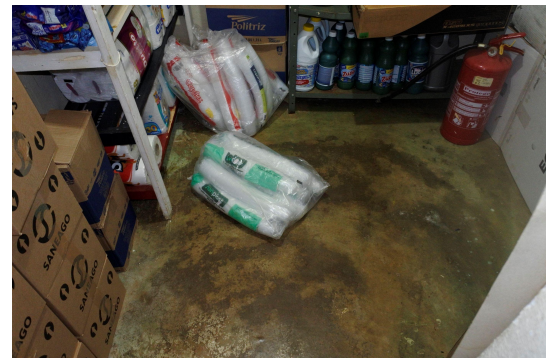
Legenda:
056 - Depósito

Comentário:
Piso apresenta mancha de infiltração ascendente.

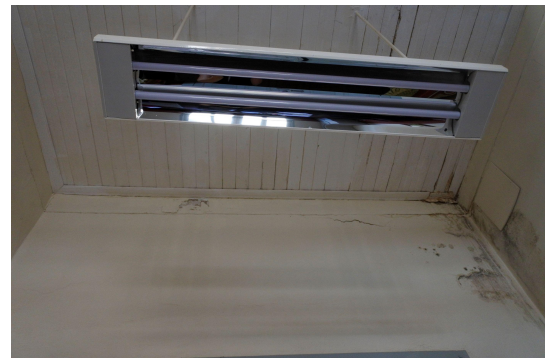
Comentário:
Forro apresenta mancha de infiltração descendente

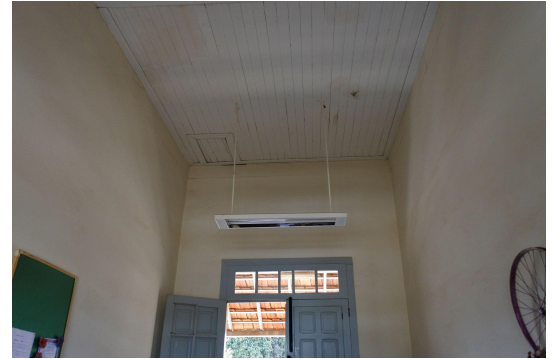
Comentário:
Forro apresenta mancha de infiltração descendente

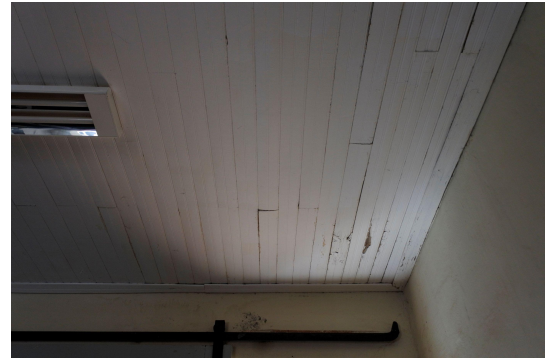
Comentário:
Forro apresenta mancha de infiltração descendente e deslocamento pontual.

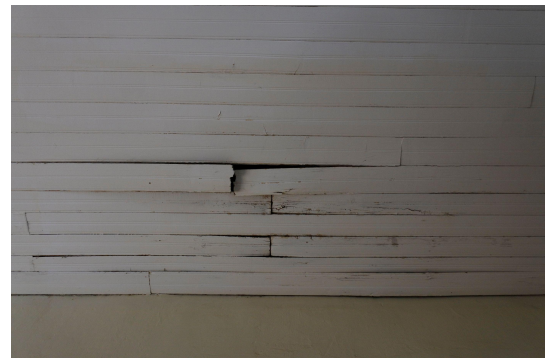
Legenda:
074 - Sala Música

Comentário:
Forro apresenta mancha de infiltração descendente e deslocamento pontual.

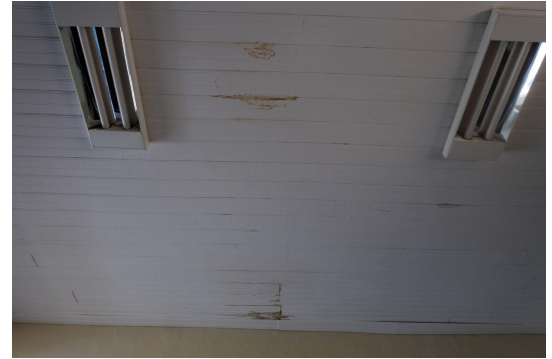
Comentário:
Forro apresenta mancha de infiltração descendente e deslocamento pontual.

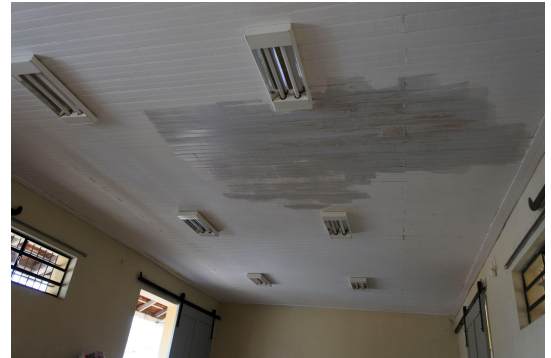
Comentário:
Forro apresenta mancha de infiltração descendente e deslocamento pontual.

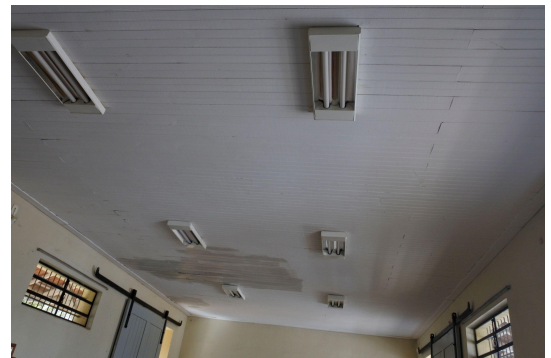
Legenda:
080 - Sala Artesanato

Comentário:
Forro apresenta mancha de infiltração descendente e deslocamento pontual.

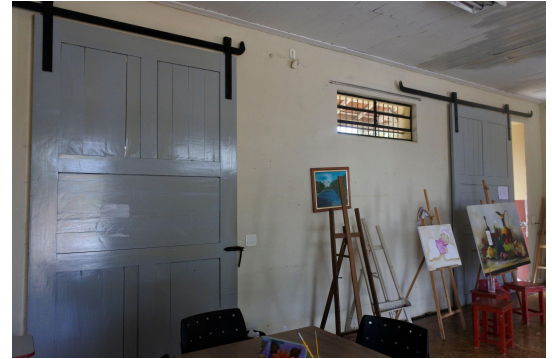
Comentário:
Vista geral. Portas de correr, com sistema de roldana superior, apresenta dano. Necessário verificar roldadas.

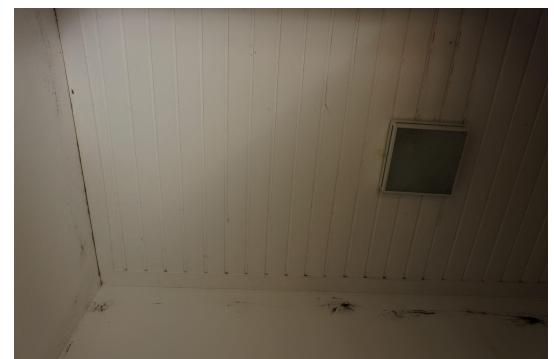
Comentário:
Forro apresenta mancha de infiltração descendente.

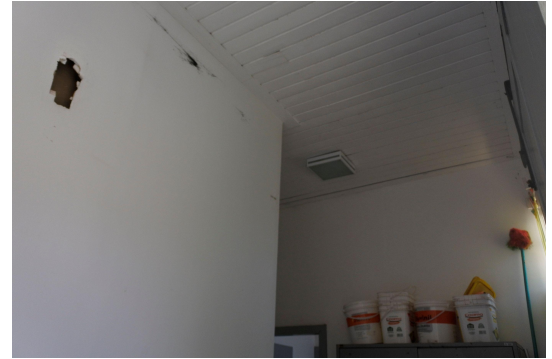
Comentário:
Forro apresenta mancha de infiltração descendente. Furo na alvenaria de gesso acartonado.

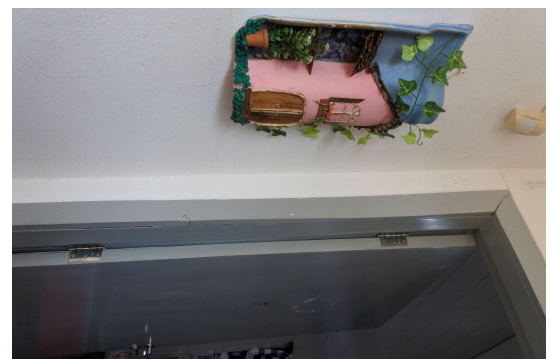
Comentário:
Detalhe fissura no portal decorrente de atrito.

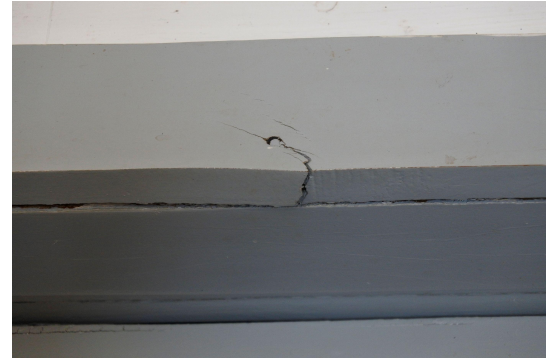
Comentário:
Detalhe fissura no portal decorrente de atrito.

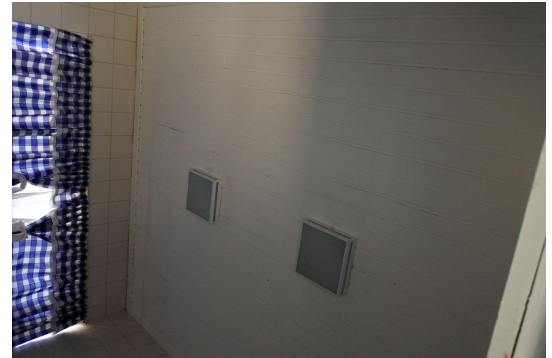
Legenda:
097 - Copa

Comentário:
Forro apresenta mancha de infiltração descendente.

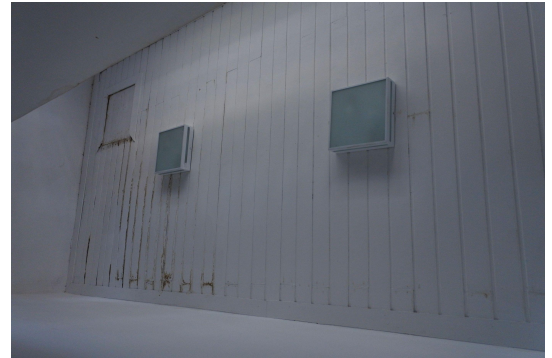
Comentário:
Forro apresenta mancha de infiltração descendente e deslocamento pontual.

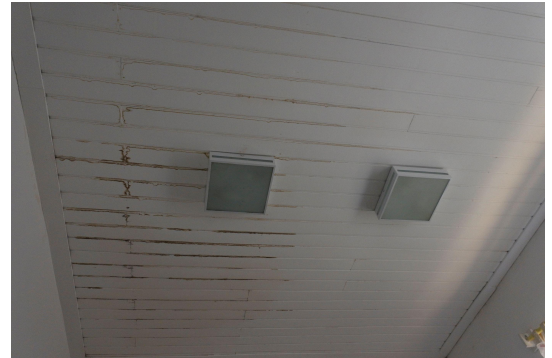
Comentário:
Forro apresenta mancha de infiltração descendente e deslocamento pontual.
