OFÍCIO Nº 218/2025

Assunto: Solicitação de informações acerca da eventual determinação de retirada de quiosques situados nas proximidades da Estação Ferroviária do Município de Pires do Rio/GO.

Despacho nº 866/2025 IPHAN-GO
Goiânia, 28 de maio de 2025.

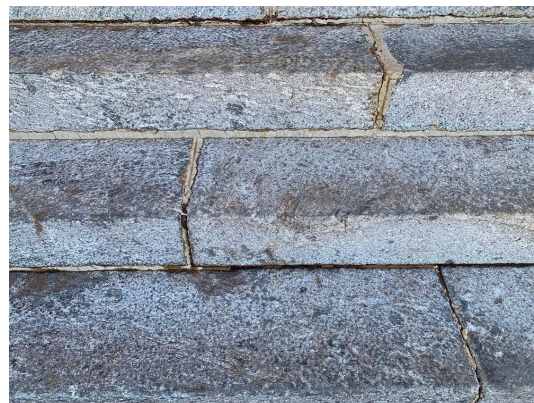
Detalhe escadaria de acesso, em pedra.

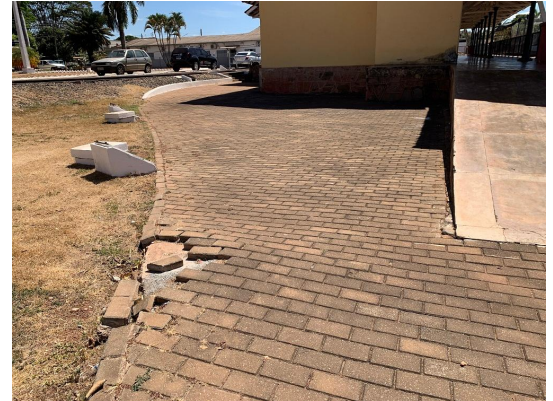
Entorno lateral esquerdo - desprendimento de piso em paver.

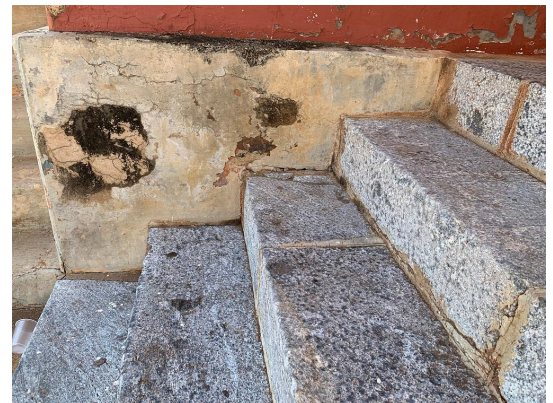
Escadaria de acesso, em pedra. Mancha negra no embasamento.

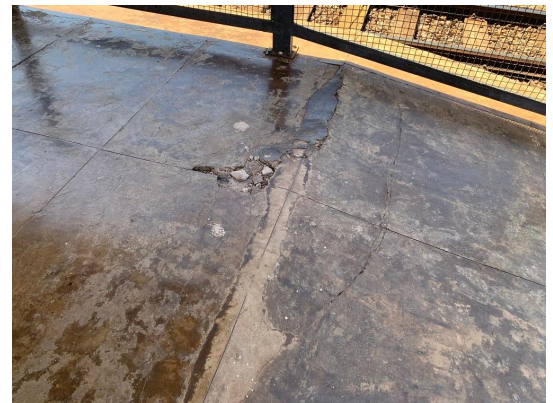
Piso com trechos quebrados.

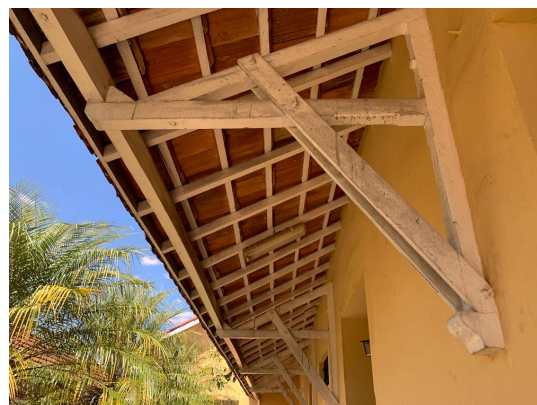
Beiral com mãos francesas.

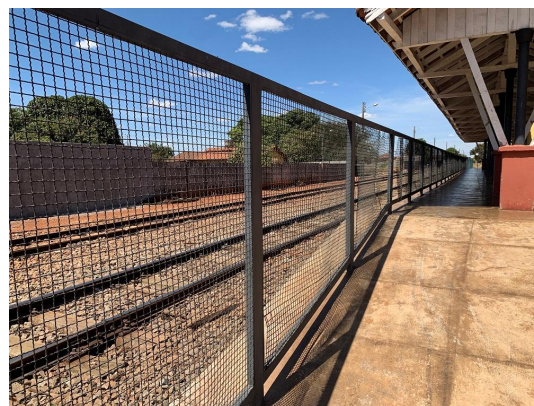
Gradil deformado.

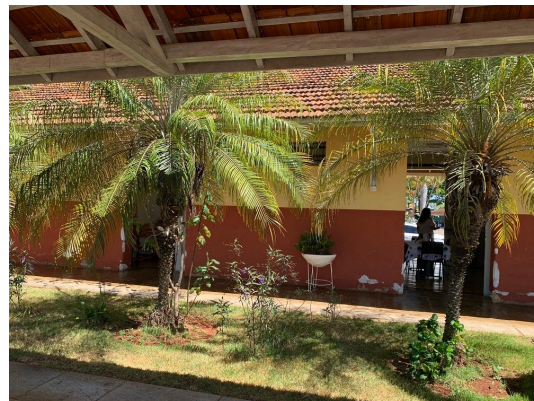
Deslocamento de pintura e esboroamento do reboco

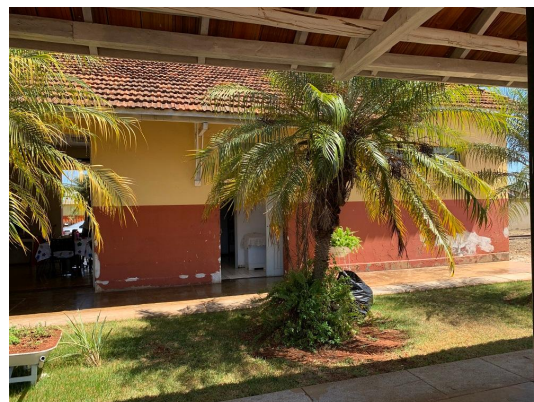
Deslocamento de pintura e esboroamento do reboco

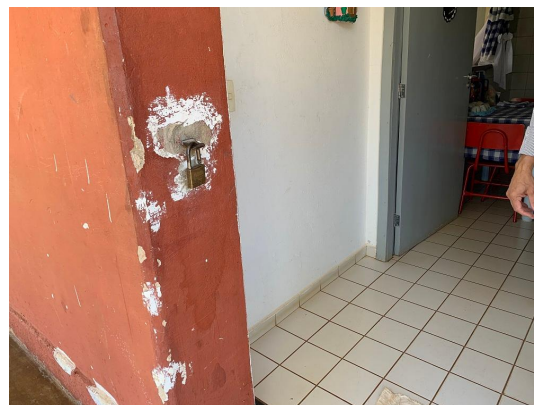
Reparos feitos com argamassa indevida.

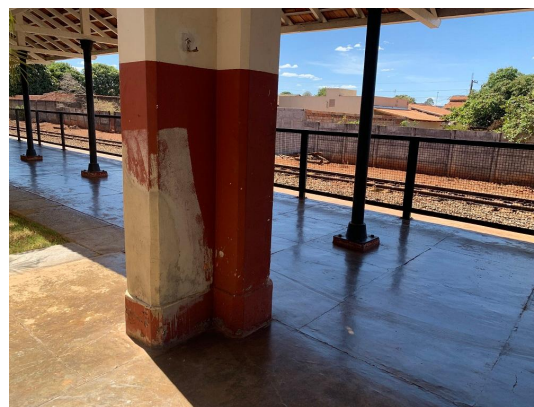
(31) Átrio central

Pintura deslocada e reboco esborado, junto ao embasamento. Reparo feito com argamassa indevida.

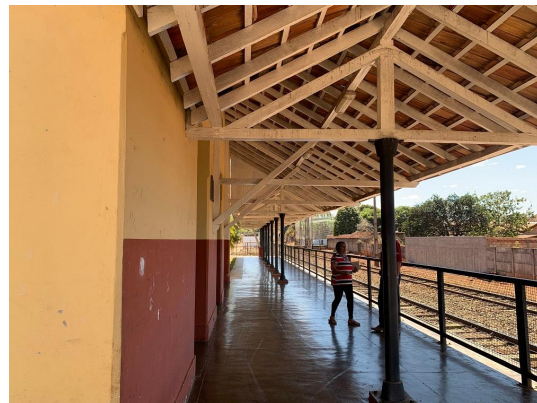
Cobertura. Sujidades no madeirame. Trechos pontuais com apodrecimento.

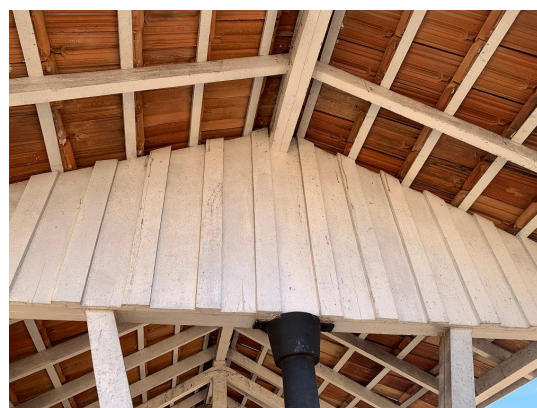
Cobertura. Empena. Sujidades no madeirame. Trechos pontuais com apodrecimento.

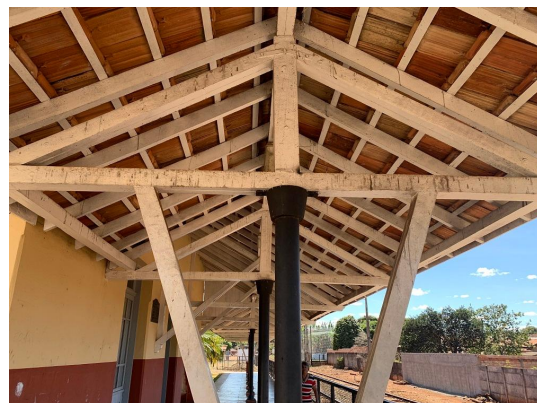
Cobertura. Sujidades no madeirame. Trechos pontuais com apodrecimento.

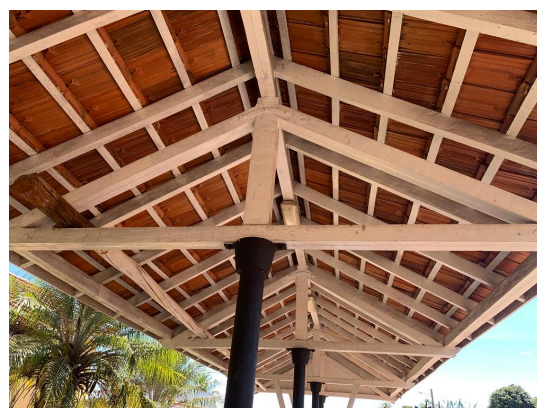
Cobertura. Sujidades no madeirame. Trechos pontuais com apodrecimento.

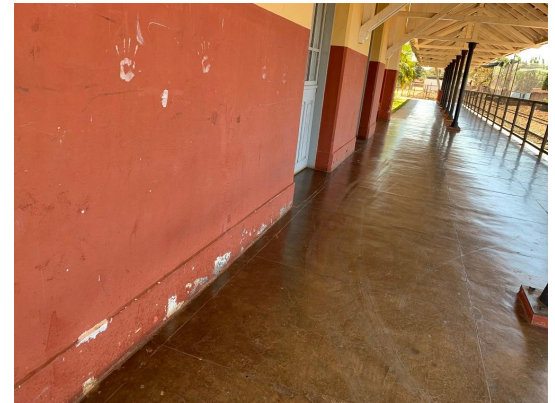
(38) Plataforma

Base das alvenarias com pintura deslocada e reboco esborado. Manchas brancas de sais.

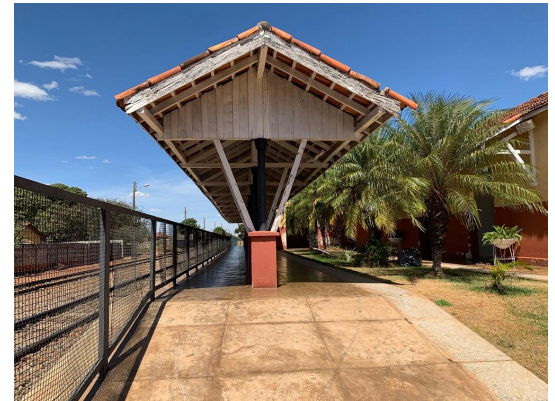
Rampa acesso plataforma. Madeiramento cobertura apodrecido.

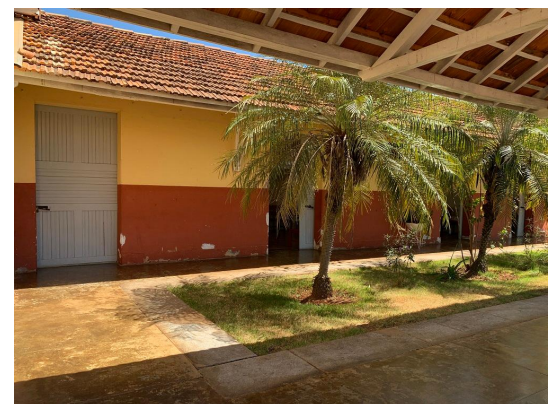
Deslocamento de pintura e esboroamento de reboco.

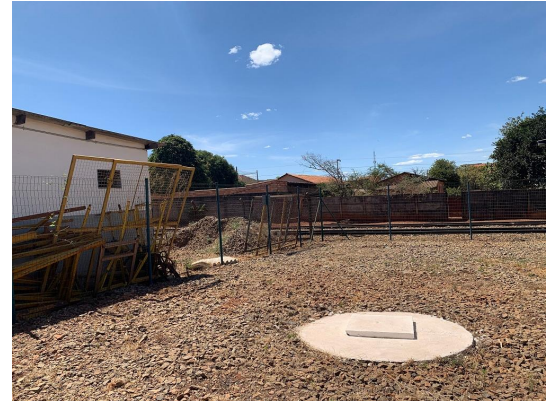
Entorno lateral direito, com acúmulo de material de potencial inflamável.

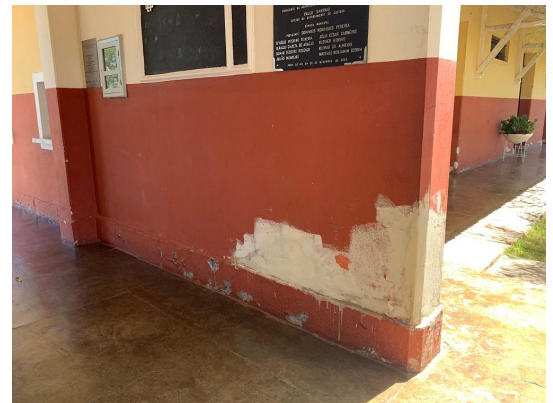
Pintura deslocada e reboco esborado, junto ao embasamento. Reparo feito com argamassa devida.

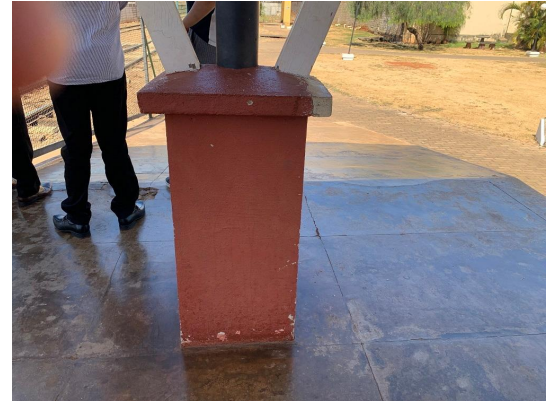
(37) Plataforma

Base das alvenarias com pintura deslocada e reboco esborado. Manchas brancas de carbonatação de sais. Trecho do capitel do pilar com reparo, sem acabamento.

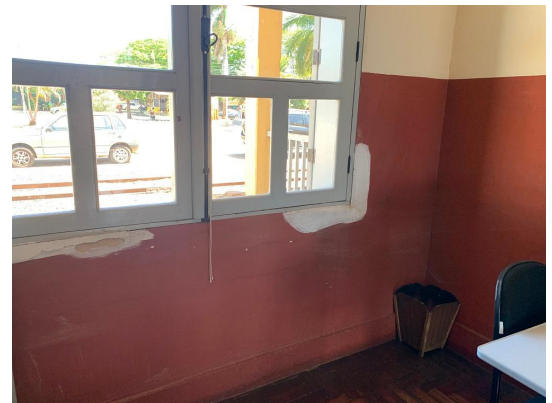
Esquadria fachada frontal, com reparo com argamassa indevida na verga.

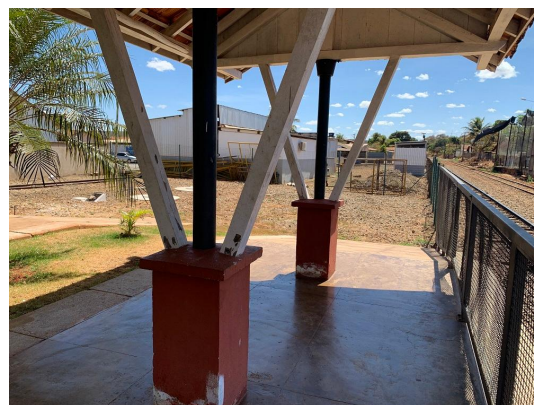
(33) Plataforma

Vista do entorno lateral direito a partir da plataforma. Base dos pilares com pintura ~~completa~~ reboco esboroado. Reparo feito com argamassa indevida. Gradil de proteção deformado.

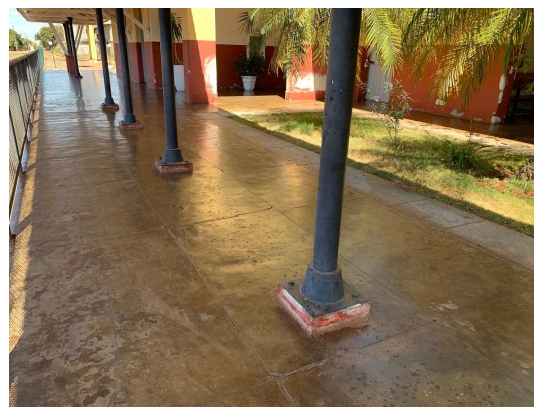
Base dos pilares apresenta manchas de umidade e de sais.

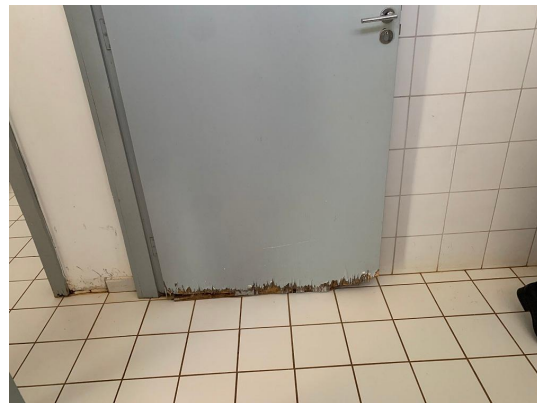
Bases das portais (portais e folhas) apresentam apodrecimento.

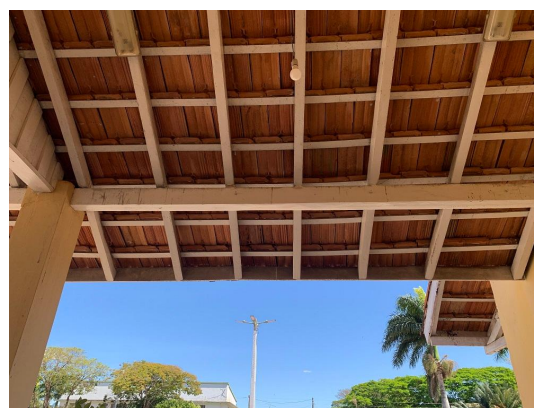
Cobertura Plataforma e Átrio Central. Início processo de deformação na viga.

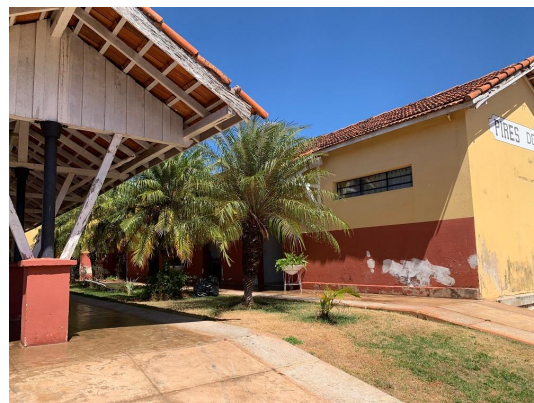
(15) Fachada Lateral Direita/Fachada Posterior

Telha deslocada. Apodrecimento do madeiramento da cobertura. Deslocamento de reboco. Apodrecimento do reboco. Reparo feito com massa indevida.

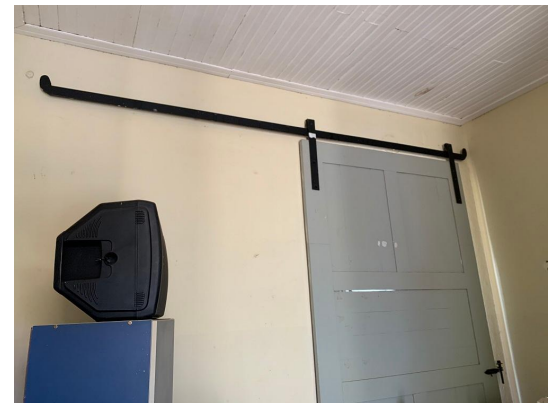
(61) Sala 3

Depósito de acervo recebido de doação de cidadão do município. Material aguarda
~~Comentário:~~ catalogação, higienização e organização para disponibilização de consulta.

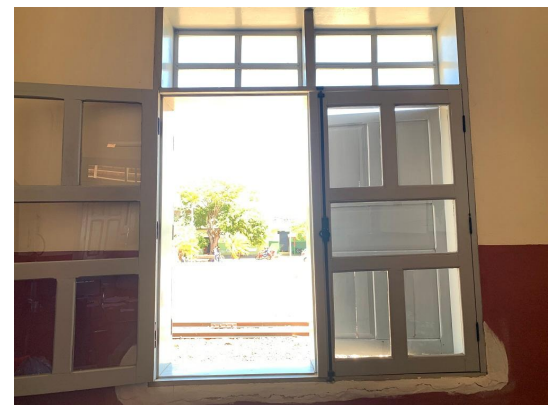
Esquadria fachada frontal, com reparo com argamassa indevida na verga.

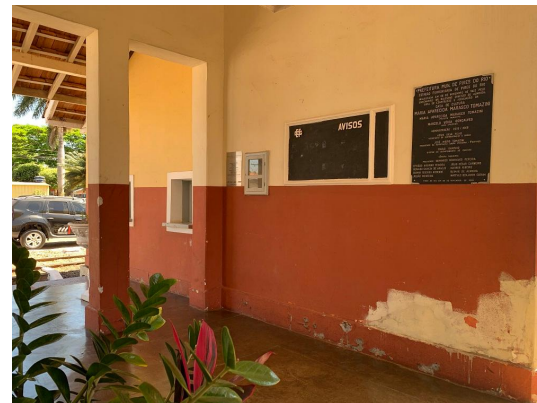
(26) Átrio central

Pintura deslocada e reboco esborado, junto ao embasamento. Reparo feito com massa de acabamento.

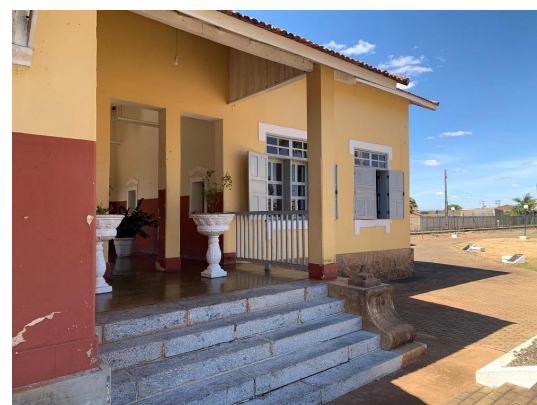
Deslocamento de pintura e esboroamento do reboco.

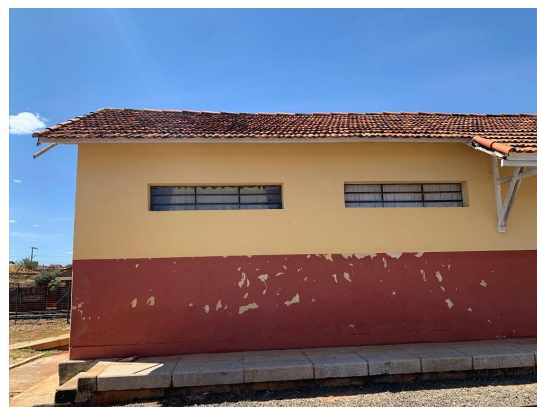
Desplacamento de pintura e esboroamento de reboco.

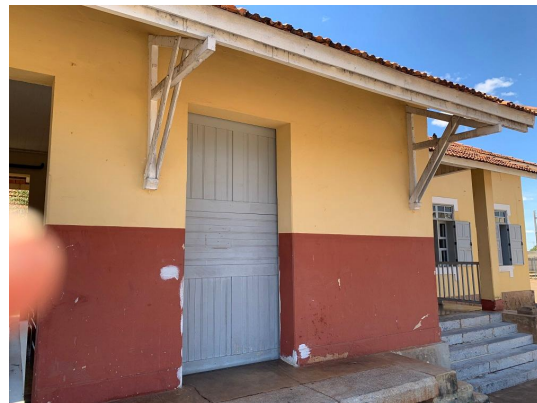
Deslocamento de pintura e esboroamento de reboco.

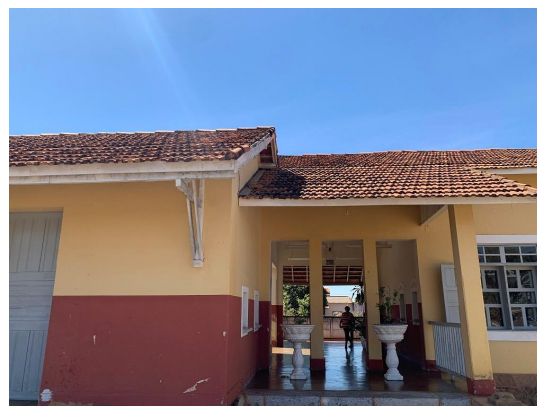
Perda de telhas junto à empena. Sujidades do madeiramento da cobertura.

Deslocamento de pintura e esboroamento do reboco.

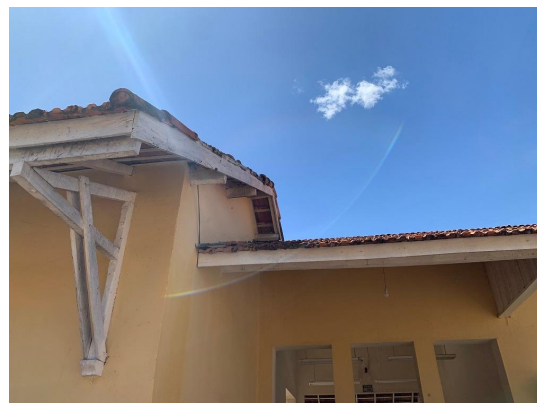
Detalhe perda de telhas junto à empena. Sujidades do madeiramento da cobertura.

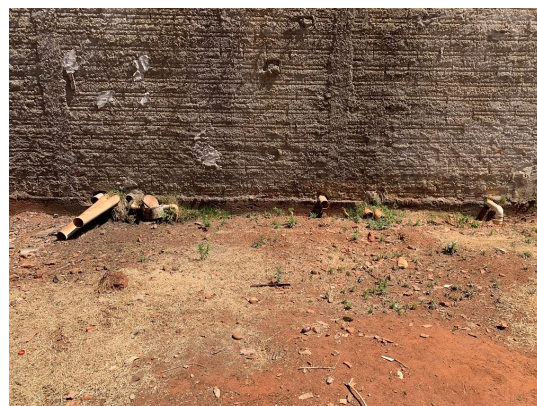
Muro Supermercado com tubos de saída de água pluvial/esgoto.

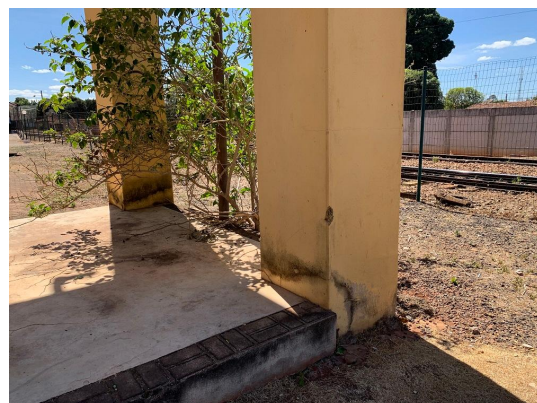
Rachadura no piso. Mancha negra nos pés dos pilares.

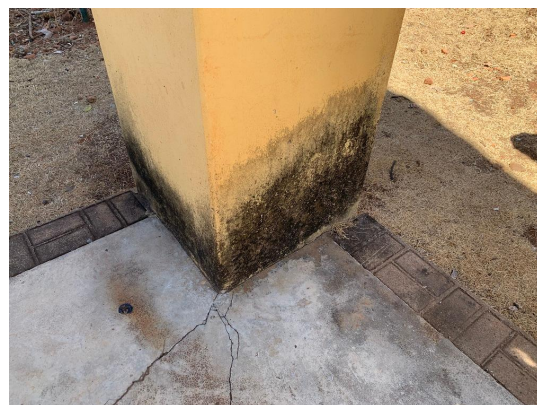
Rachadura no piso. Mancha negra nos pés dos pilares.

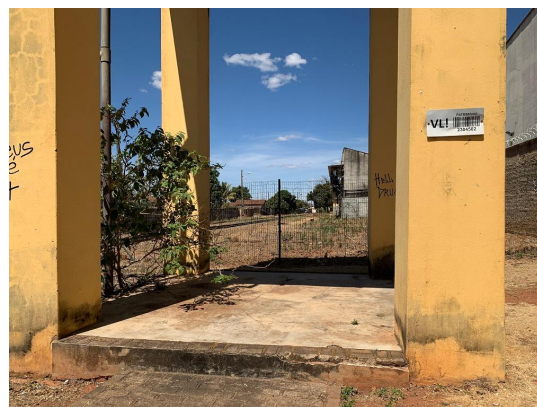
Sujidade nos pilares e piso.

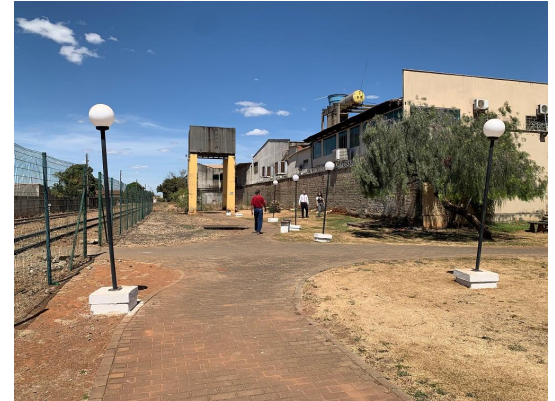
(1) Entorno/Ambiência

Vista da Caixa D'água, a partir da plataforma. À direita, muro e tubos de saída de água pluvial/segundo secundário do Supermercado. À esquerda, gradil e linha férrea.

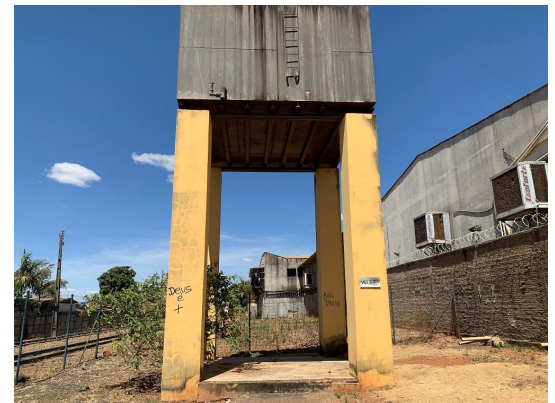
(5) Vista frontal

Vista da Caixa D'água. À direita, muro e tubos de saída de água pluvial/esgoto secundário do Supermercado. À esquerda, gradil e linha férrea. Sujidade nos pilares e caixa.

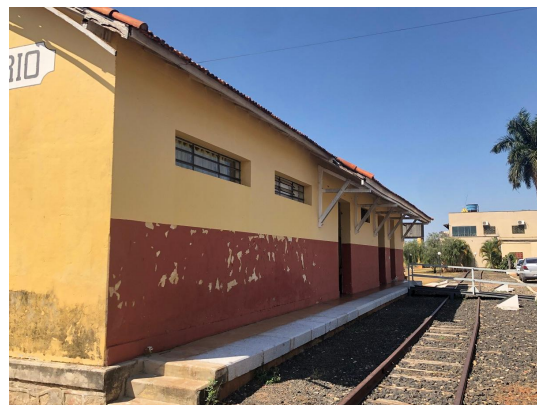
Vista Geral. Descascamento de pintura com tinta inadequada

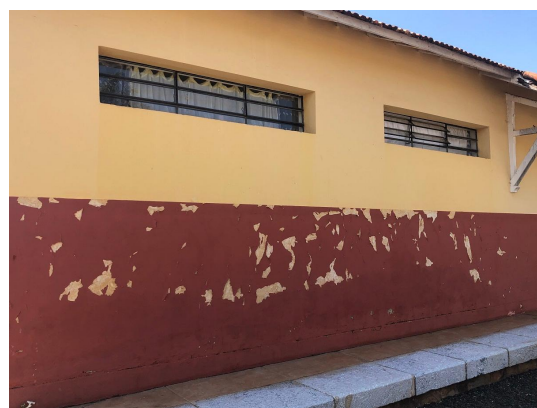
Detalhe descascamento de pintura com tinta inadequada

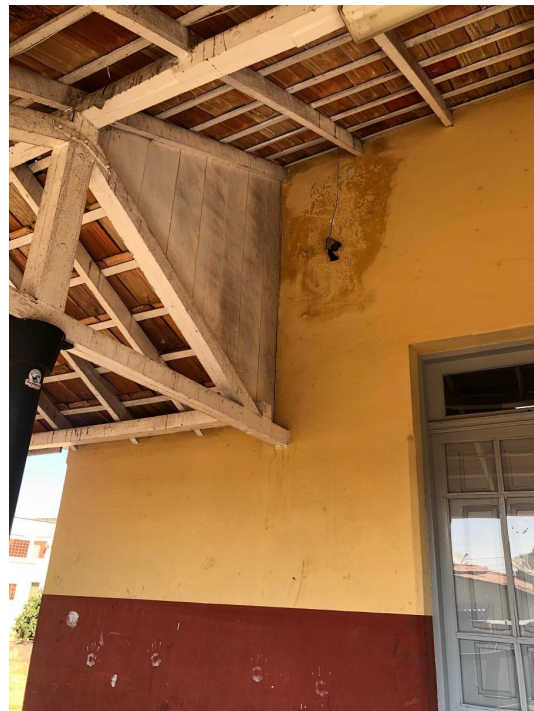
012 – Fachada Posterior / Plataforma

Detalhe fechamento lateral de arremate da cobertura da plataforma com volume principal. Mancha de infiltração concentrada em ponto onde houve intervenção para instalação de sistema de segurança.

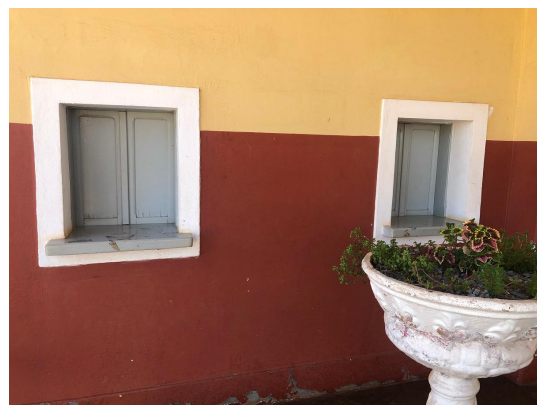
Detalhe janelas bilheteria/telégrafo. Descascamento na base das alvenarias.

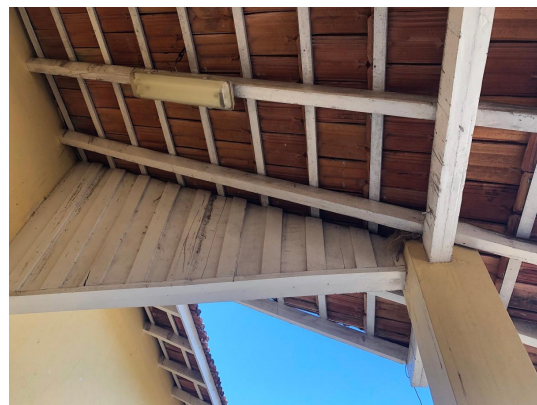
Detalhe fechamento/frontão entre volumes, com sujidade e ninho de ave.

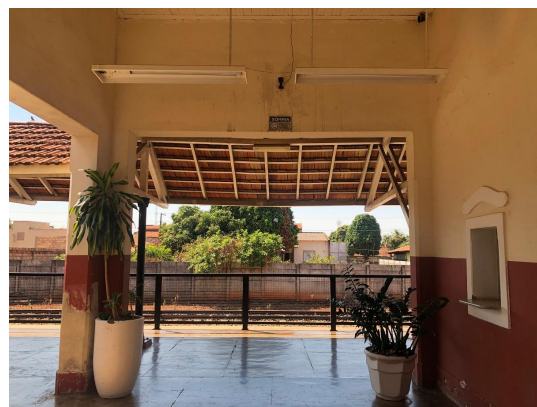
020 – Átrio/Saguão / Plataforma

Vista viga plataforma com deformação. Necessário substituição de trecho danificado e ~~Comentário~~ natural.

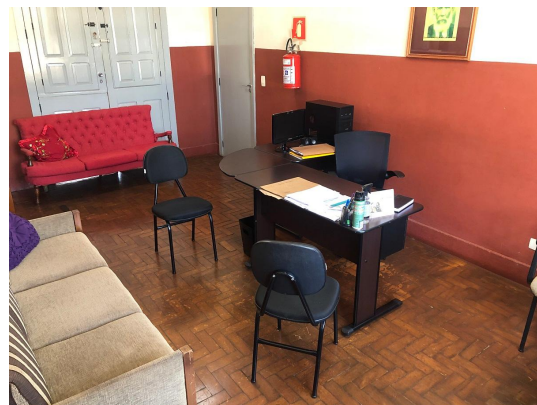
Vista geral. Trechos pontuais com deslocamento do piso em parquet.

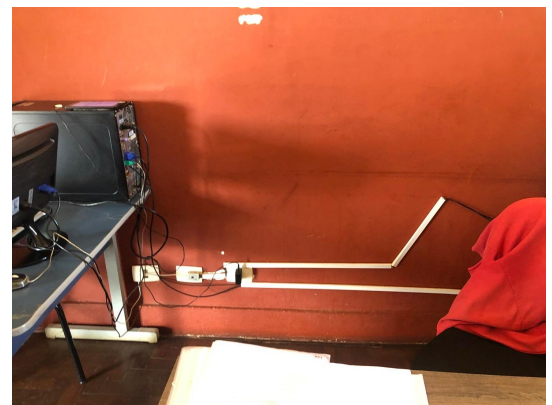
Verificar instalação elétrica.

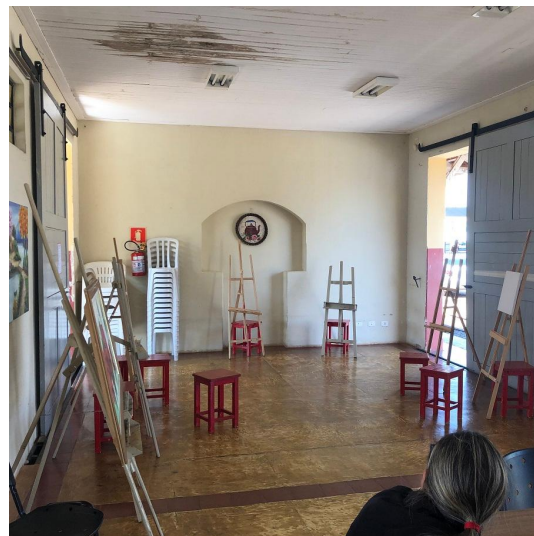
038 – Salão atividades (antigo depósito)

Vista geral. Grande área no forro com mancha de infiltração e deformidade.

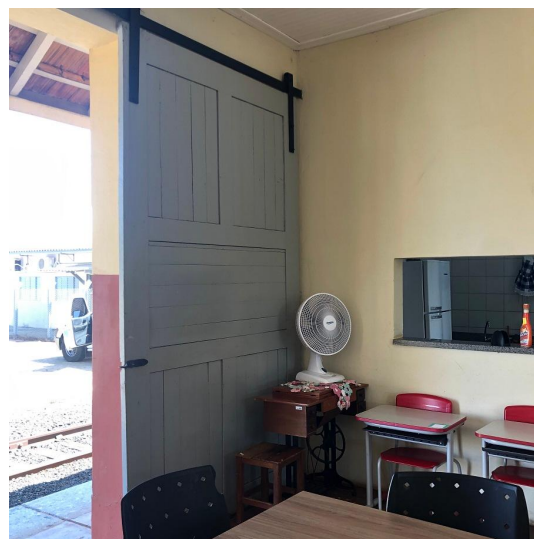
039 – Salão atividades (antigo depósito)

Grande área no forro com mancha de infiltração e deformidade.

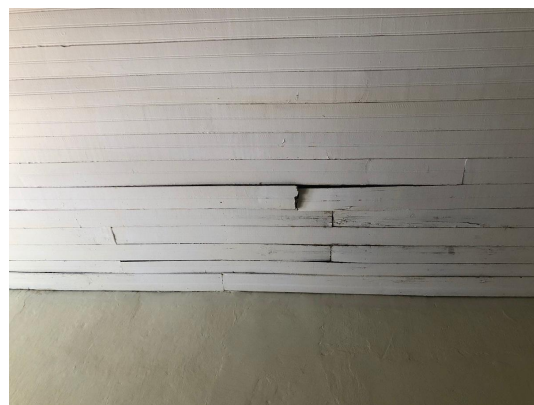
Detalhe deformidade forro.

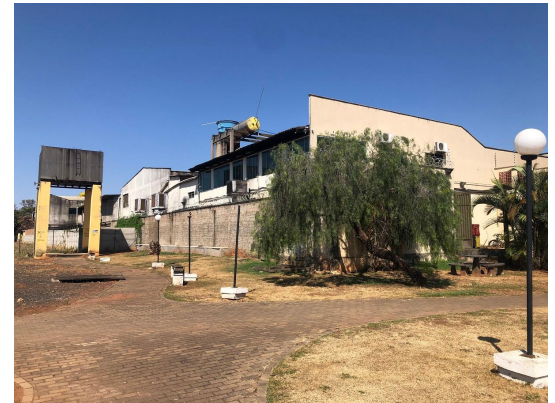
Vista geral, a partir da plataforma da estação. Luminárias no percurso sem lâmpada e

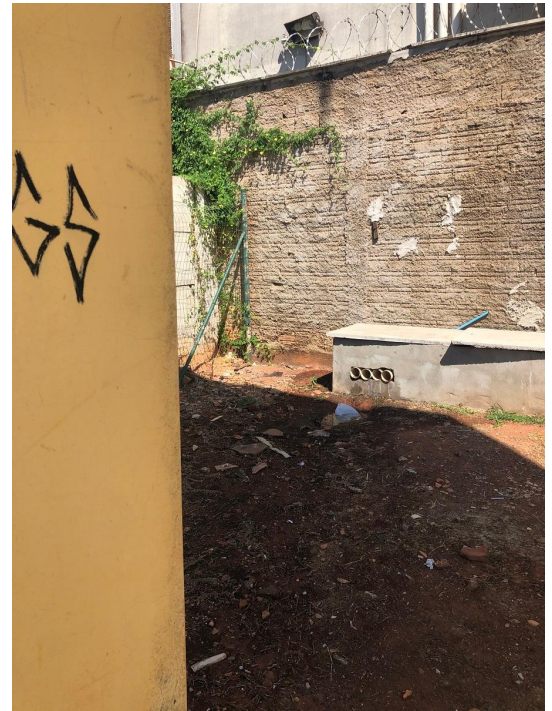
006 – Caixa D'água

Detalhe pichação. Detalhe lançamento de efluentes (água pluvial e esgoto) oriundos do supermercado.

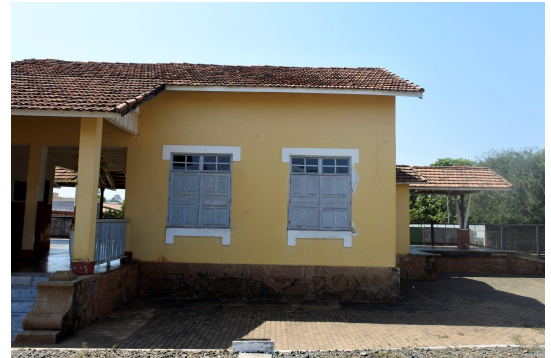
Legenda:
007 - Fachada Principal

Comentário:
Detalhe Trecho 1 (salas administração e recepção). Sujidade no embasamento. Descascamento pintura.

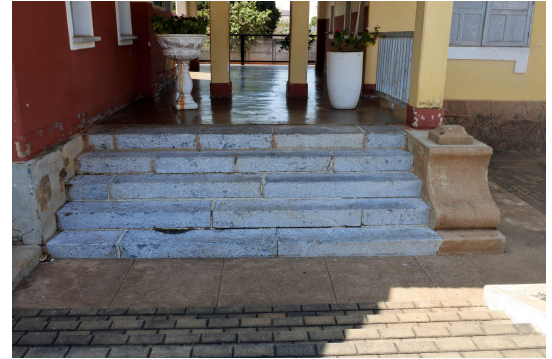
Legenda:
009 - Fachada Principal

Comentário:
Escadaria em pedra de acesso ao Átrio. Sujidade.

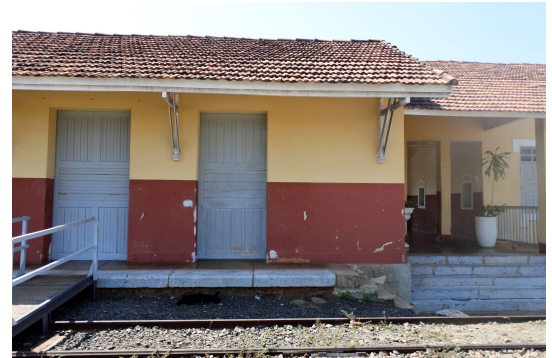
Legenda:
010 - Fachada Principal

Comentário:
Detalhe Trecho 2 (salas de aula). Sujidade. Desplacamento da pintura.

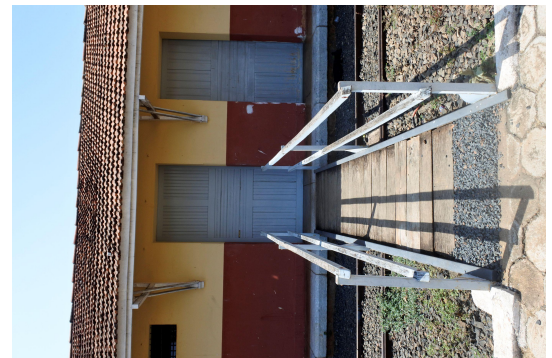
Legenda:
011 - Fachada Principal

Comentário:
Detalhe Trecho 2 (salas de aula). Sujidade. Desplacamento da pintura.

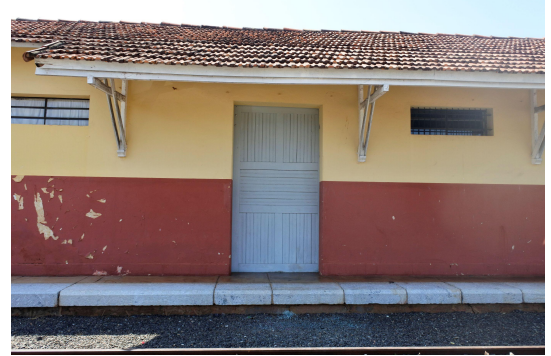
Legenda:
012 - Fachada Principal

Comentário:
Detalhe Trecho 2 (salas de aula). Sujidade. Desplacamento da pintura.

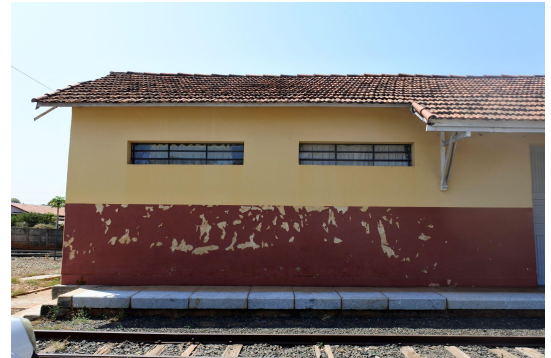
Legenda:
013 - Fachada Principal

Comentário:
Detalhe Trecho 2 (salas de aula). Sujidade. Desplacamento da pintura. Perda no madeiramento de beiral.

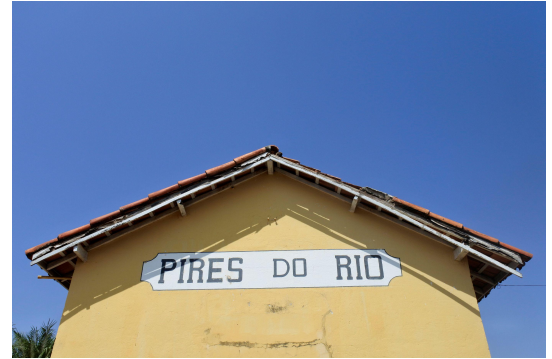
Legenda:
015 - Fachada Lateral Direita

Comentário:
Detalhe perda no madeiramento do beiral.

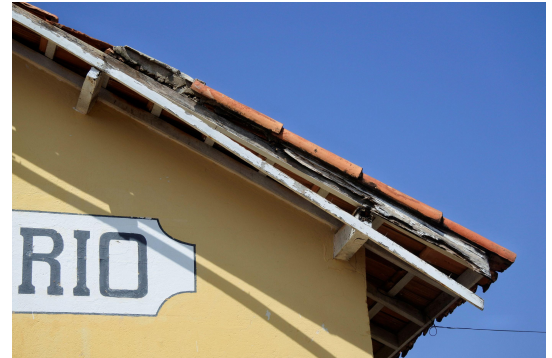
Legenda:
016 - Fachada Lateral Direita

Comentário:
Detalhe perda no madeiramento do beiral.

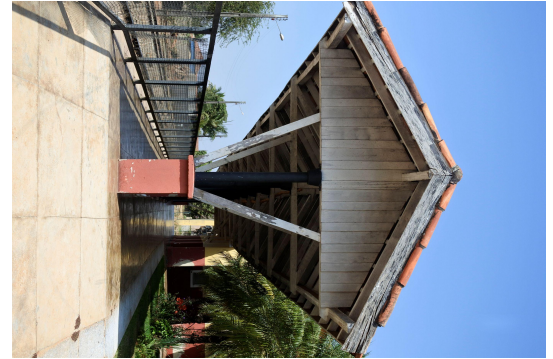
Legenda:
018 - Fachada Lateral Direita - Plataforma

Comentário:
Vista Plataforma

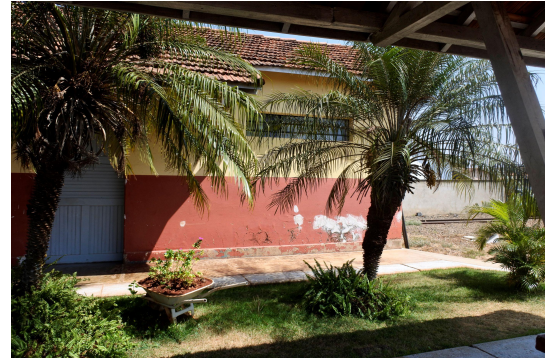
Legenda:
021 - Fachada Posterior

Comentário:
Trecho 2 (salas de aula) - esboroamento de reboco e deslocamento de pintura. Sujidade no embasamento.

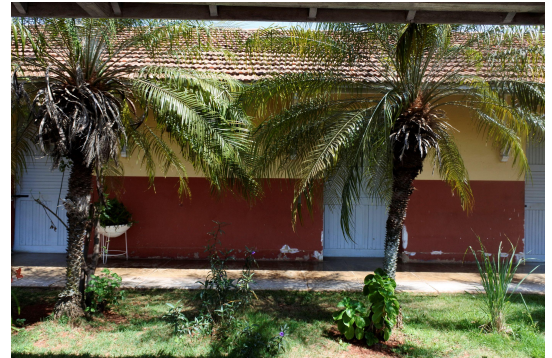
Legenda:
022 - Fachada Posterior

Comentário:
Trecho 2 (salas de aula) - esboroamento de reboco e deslocamento de pintura. Sujidade no embasamento.

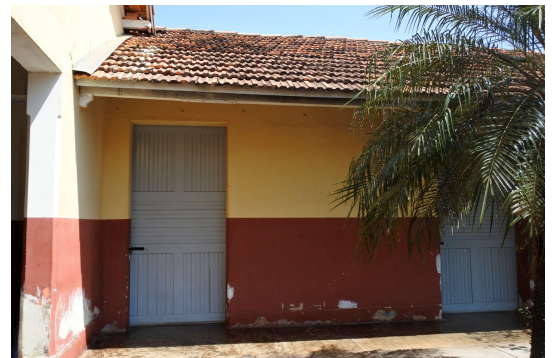
Legenda:
023 - Fachada Posterior

Comentário:
Trecho 2 (salas de aula) - esboroamento de reboco e deslocamento de pintura. Sujidade no embasamento.

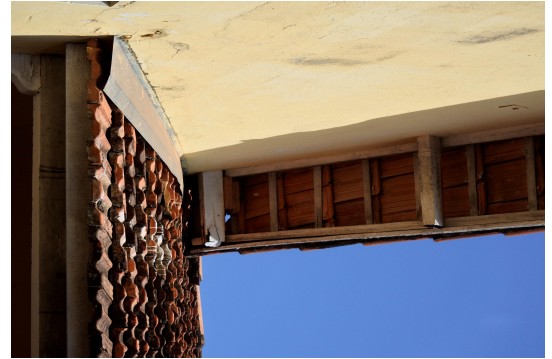
Legenda:
024 - Fachada Posterior

Comentário:
Detalhe encontro planos de cobertura e alvenaria Átrio e trecho 2.

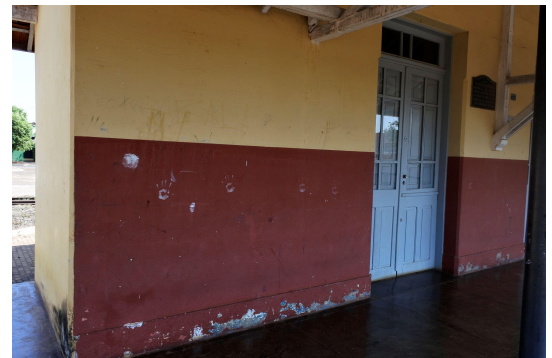
Legenda:
029 - Fachada Posterior

Comentário:
Trechos com formação de sais. Mancha negra no embasamento. Sujidade.

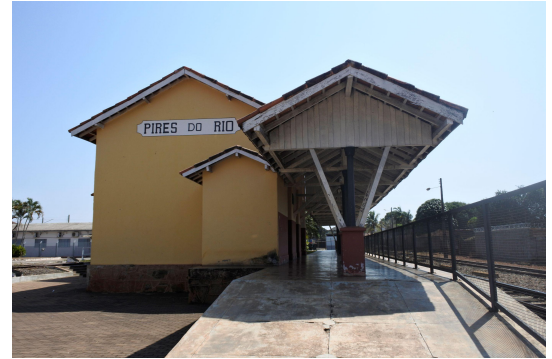
Legenda:
030 - Fachada Lateral Esquerda

Comentário:
Vista geral. Mancha negra no embasamento. Sujidade.

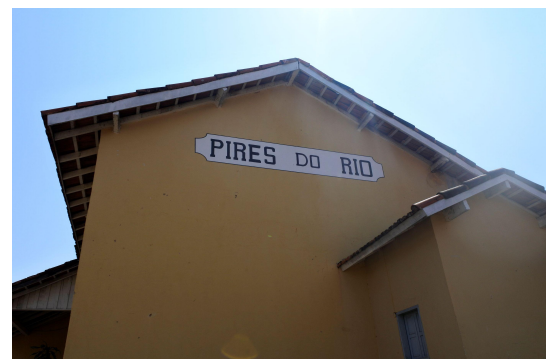
Legenda:
032 - Fachada Lateral Esquerda

Comentário:
Detalhe frontão. Sujidade no madeiramento.

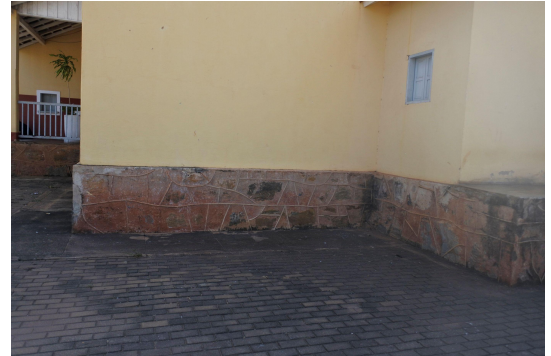
Legenda:
033 - Fachada Lateral Esquerda

Comentário:
Detalhe embasamento em pedra fingida. Mancha negra e sujeidade.

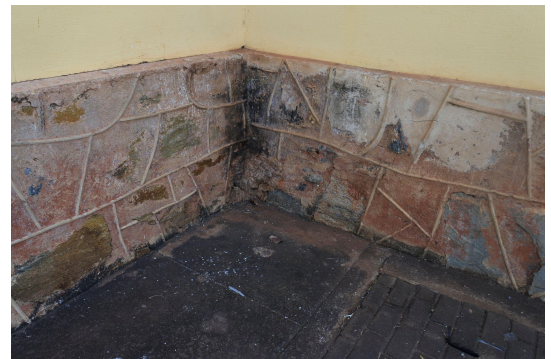
Legenda:
034 - Fachada Lateral Esquerda

Comentário:
Detalhe embasamento em pedra fingida. Mancha negra e sujeidade.

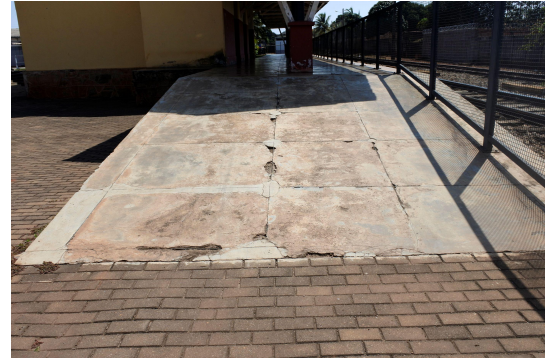
Legenda:
036 - Plataforma

Comentário:
Rampa de acesso da plataforma com perdas espalhadas no piso.

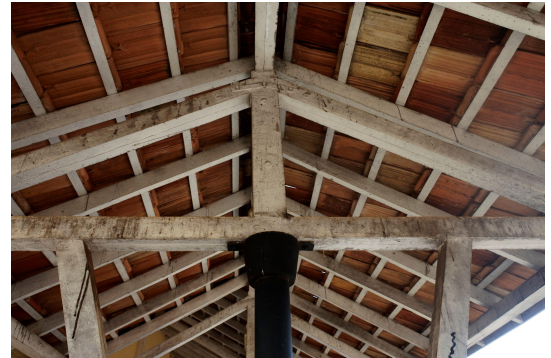
Legenda:
037 - Plataforma

Comentário:
Sujidade no madeiramento da cobertura

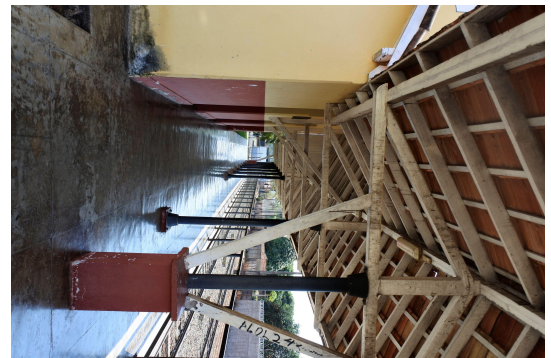
Legenda:
038 - Plataforma

Comentário:
Sujidade no madeiramento da cobertura.

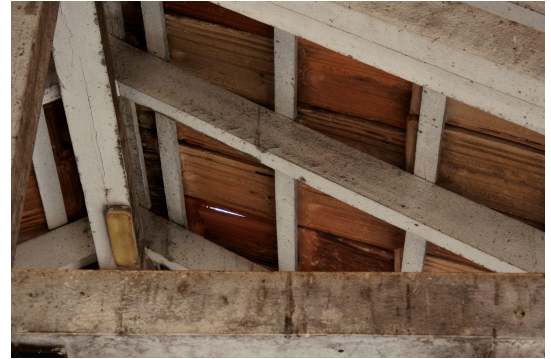
Legenda:
039 - Plataforma

Comentário:
Sujidade no madeiramento da cobertura.

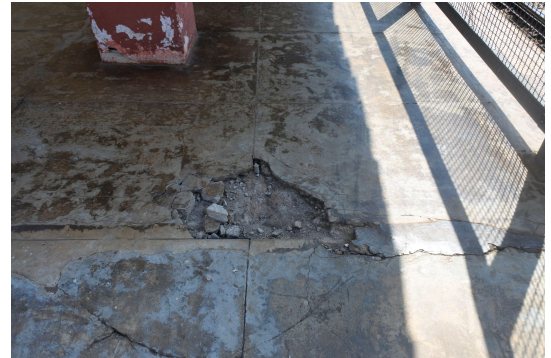
Legenda:
040 - Plataforma

Comentário:
Perdas espalhadas no piso.

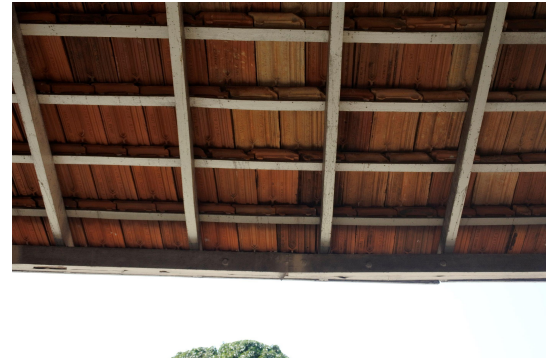
Legenda:
043 - Plataforma

Comentário:
Viga na cobertura da Plataforma está fletida, sendo fundamental sua substituição ou de trecho, conforme avaliação.

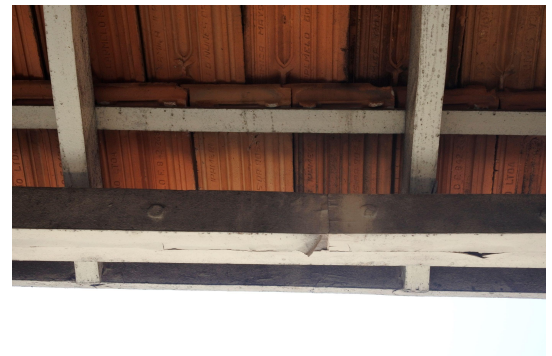
Legenda:
044 - Plataforma

Comentário:
Viga na cobertura da Plataforma está fletida, sendo fundamental sua substituição ou de trecho, conforme avaliação.

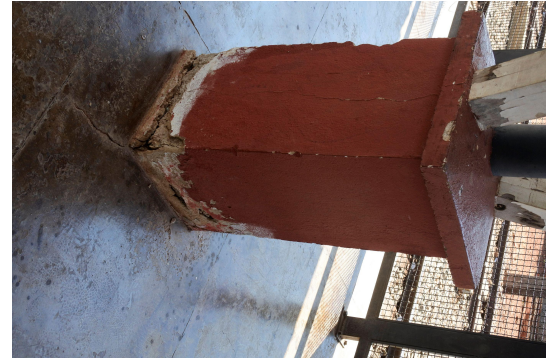
Legenda:
045 - Plataforma

Comentário:
Perda de trechos no pilarete de estrutura da cobertura da Plataforma

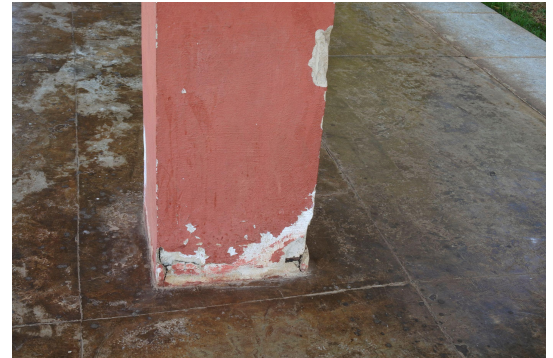
Legenda:
046 - Plataforma

Comentário:
Perda de trechos no pilarete de estrutura da cobertura da Plataforma

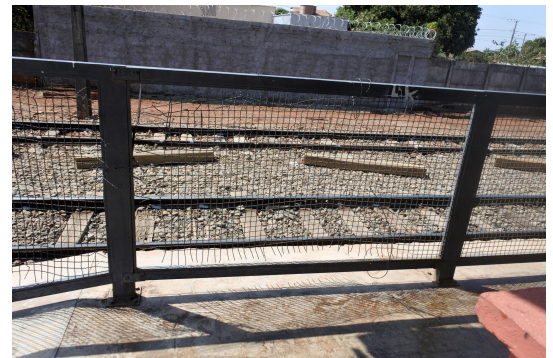
Legenda:
047 - Plataforma

Comentário:
Perda de trechos no guarda corpo da Plataforma

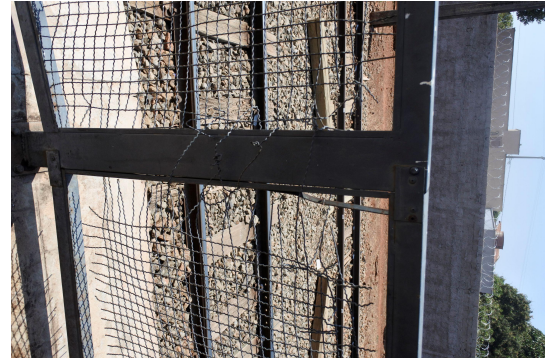
Legenda:
048 - Plataforma

Comentário:
Perda de trechos no guarda corpo da Plataforma

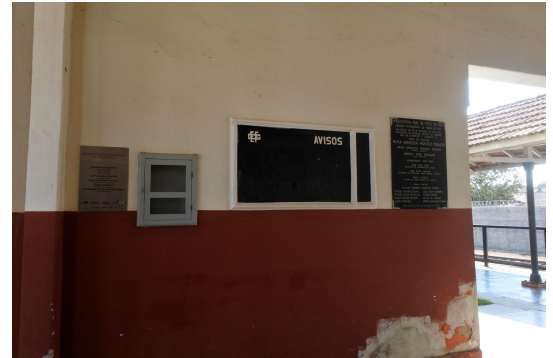
Legenda:
052 - Átrio

Comentário:
Trecho foi feita recomposição de reboco, sem acabamento. Verificar aderência das argamassas.

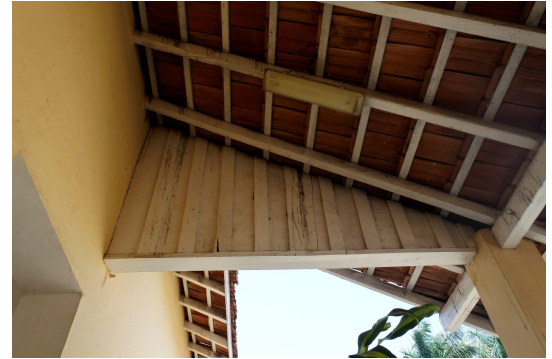
Legenda:
054 - Átrio

Comentário:
Sujidade no madeiramento da cobertura.

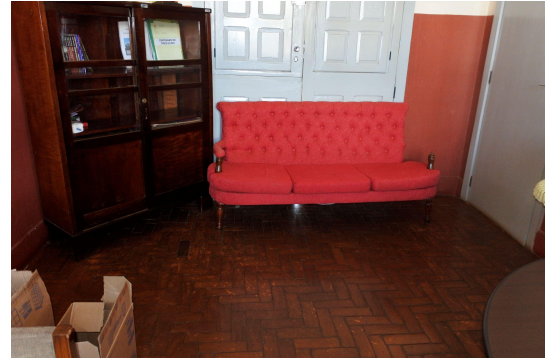
Legenda:
060 - Sala Administração

Comentário:
Vista geral. Piso em parquet, com trechos deslocados.

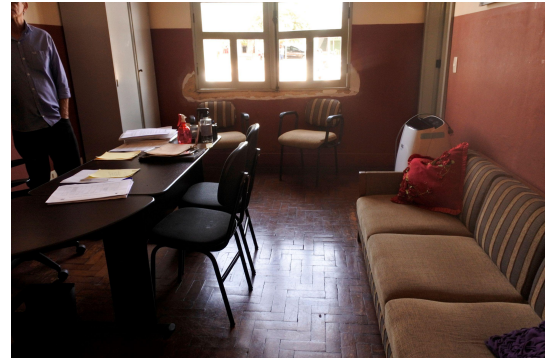
Legenda:
061 - Sala Administração

Comentário:
Vista geral. Piso em parquet, com trechos deslocados. Recomposição equivocada na moldura da esquadria promoveu a expulsão da argamassa. Necessária recomposição.

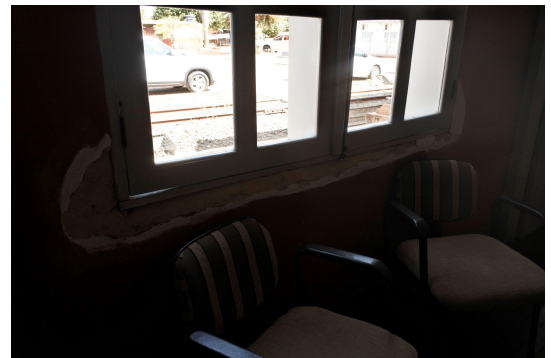
Legenda:
062 - Sala Administração

Comentário:
Detalhe. Recomposição equivocada na moldura da esquadria promoveu a expulsão da argamassa. Necessária recomposição.

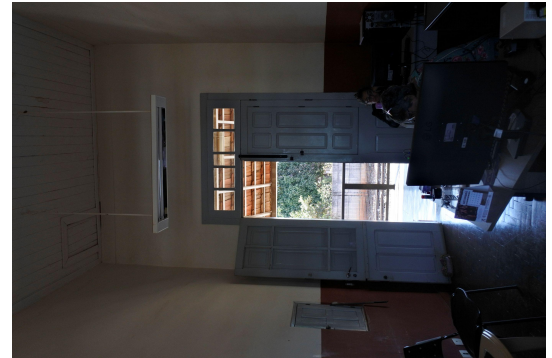
Legenda:
064 - Recepção/Apoio

Comentário:
Vista geral. Piso em parquet, com trechos deslocados.

Ao piso em *parquet*, promover o reassentamento e a calafetação com mistura de cola branca e pó de madeira. Remover as camadas aderidas de cera, sem uso de produtos abrasivos ou corrosivos, e, somente após, aplicar a nova camada. O mesmo se aplica ao piso em cimento queimado, das Salas de Atividades.

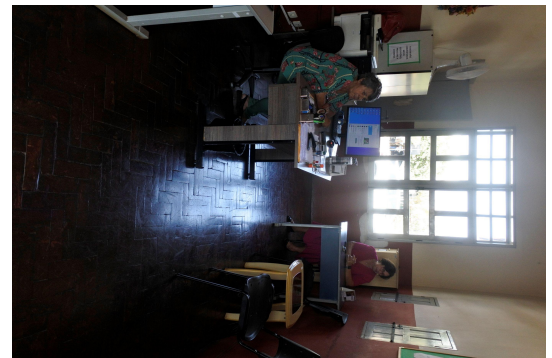
Legenda:
065 - Recepção/Apoio

Comentário:
Vista geral. Piso em parquet, com trechos deslocados.

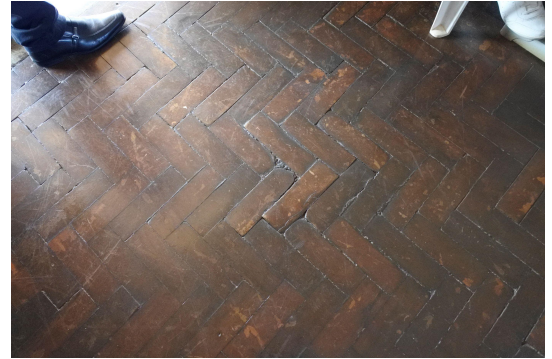
Legenda:
066 - Recepção/Apoio

Comentário:
Vista geral. Piso em parquet, com trechos deslocados.

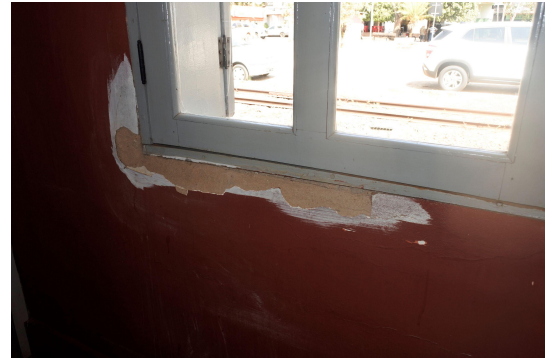
Legenda:
067 - Recepção/Apoio

Comentário:
Detalhe. Recomposição equivocada na moldura da esquadria promoveu a expulsão da argamassa. Necessária recomposição.

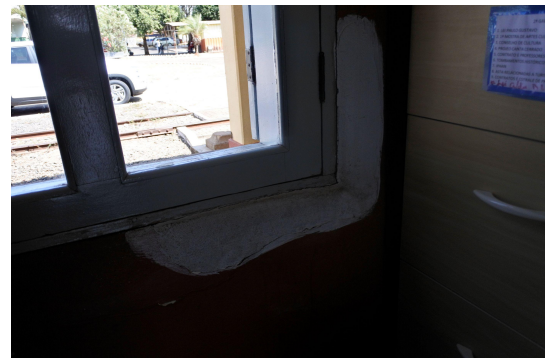
Legenda:
068 - Recepção/Apoio

Comentário:
Detalhe. Recomposição equivocada na moldura da esquadria promoveu a expulsão da argamassa. Necessária recomposição.

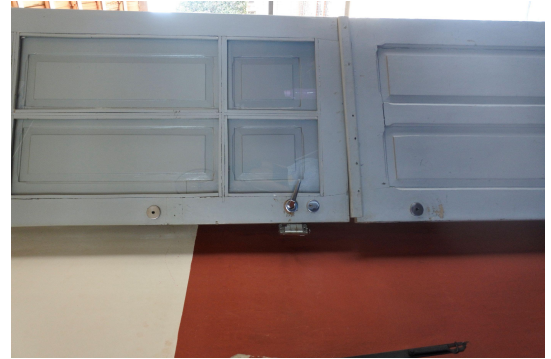
Legenda:
069 - Recepção/Apoio

Comentário:
Esquadria com perda de ferragens e deslocamento da madeira.

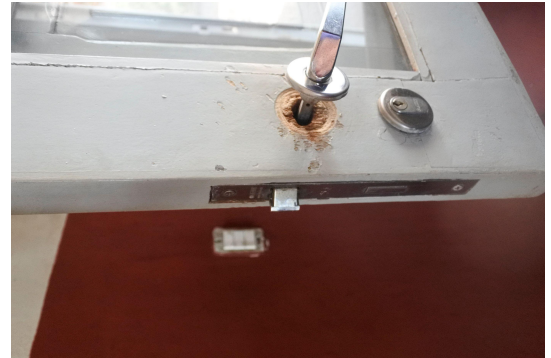
Legenda:
070 - Recepção/Apoio

Comentário:
Esquadria com perda de ferragens e deslocamento da madeira.

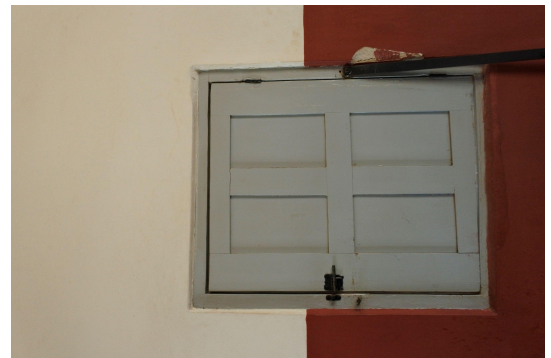
Legenda:
071 - Recepção/Apoio

Comentário:
Esquadria com perda de ferragens e deslocamento da madeira.
