OFÍCIO Nº 218/2025

Assunto: Solicitação de informações acerca da eventual determinação de retirada de quiosques situados nas proximidades da Estação Ferroviária do Município de Pires do Rio/GO.

Despacho nº 866/2025 IPHAN-GO
Goiânia, 28 de maio de 2025.

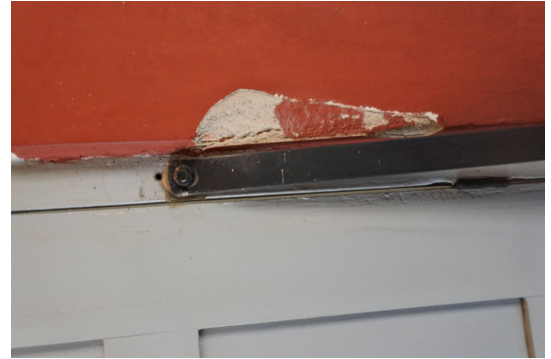
Legenda:
072 - Recepção/Apoio

Comentário:
Perda de reboco, por atrito.

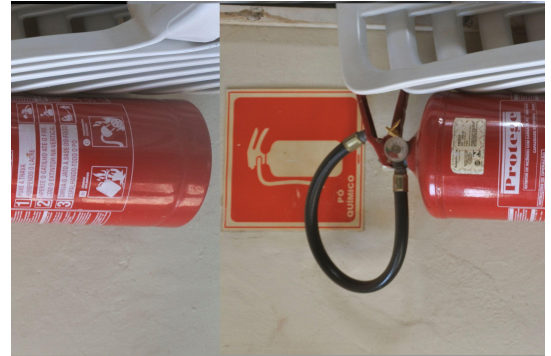
Legenda:
078 - Sala Música

Comentário:
Extintores de incêndio. Não foi possível identificar a data de validade.

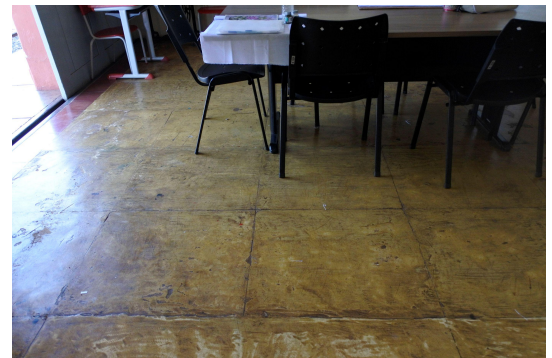
Legenda:
083 - Sala Artesanato

Comentário:
Piso. Mancha de excesso de cera. Necessária remoção das camadas de cera e refazimento.

Ao piso em *parquet*, promover o reassentamento e a calafetação com mistura de cola branca e pó de madeira. Remover as camadas aderidas de cera, sem uso de produtos abrasivos ou corrosivos, e, somente após, aplicar a nova camada. O mesmo se aplica ao piso em cimento queimado, das Salas de Atividades.

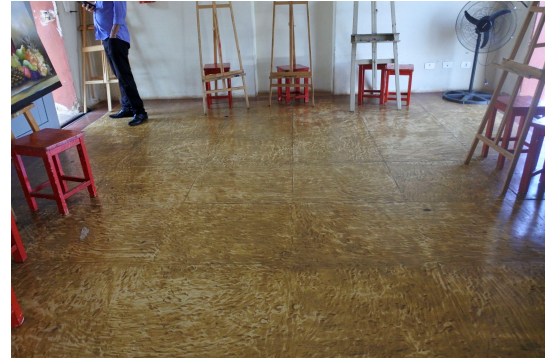
Legenda:
084 - Sala Artesanato

Comentário:
Piso. Mancha de excesso de cera. Necessária remoção das camadas de cera e refazimento.

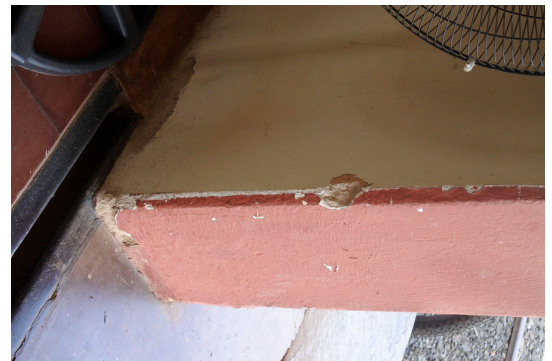
Legenda:
085 - Sala Artesanato

Comentário:
Perda de trechos de alvenaria nos portais, devido ao atrito. Necessária recomposição.

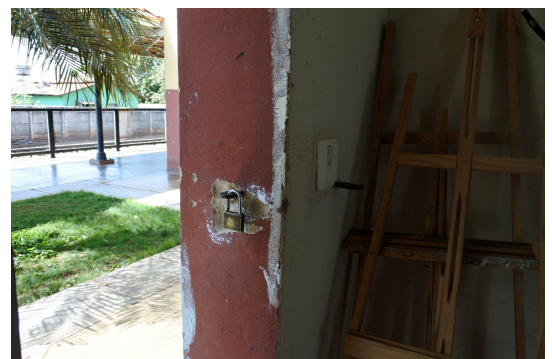
Legenda:
086 - Sala Artesanato

Comentário:
Perda de trechos de alvenaria nos portais, devido ao atrito. Necessária recomposição.

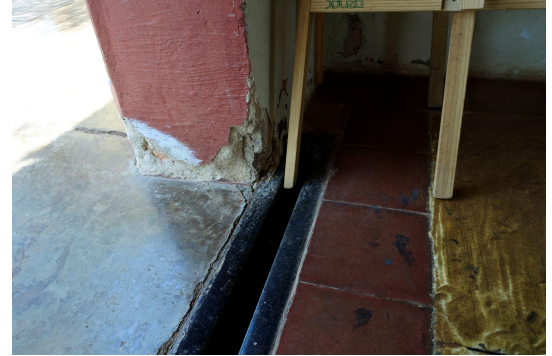
Legenda:
087 - Sala Artesanato

Comentário:
Perda de trechos de alvenaria nos portais, devido ao atrito. Necessária recomposição.

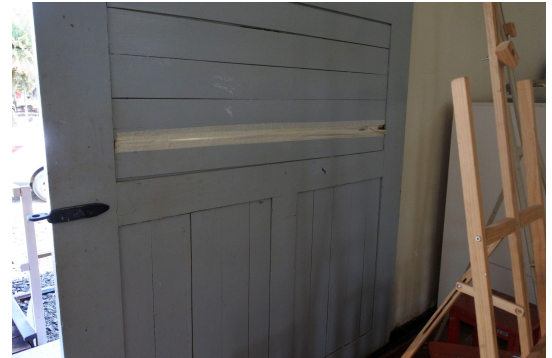
Legenda:
088 - Sala Artesanato

Comentário:
Deslocamento de madeira na porta.

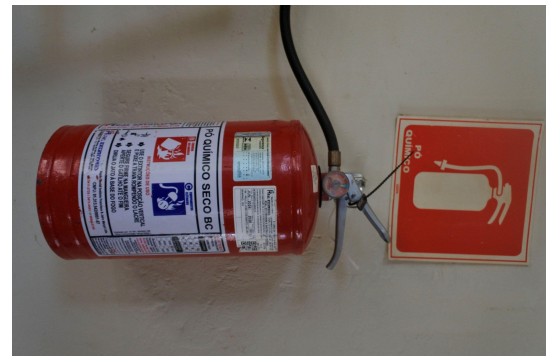
Legenda:
089 - Sala Artesanato

Comentário:
Extintor de incêndio, com validade excedida.

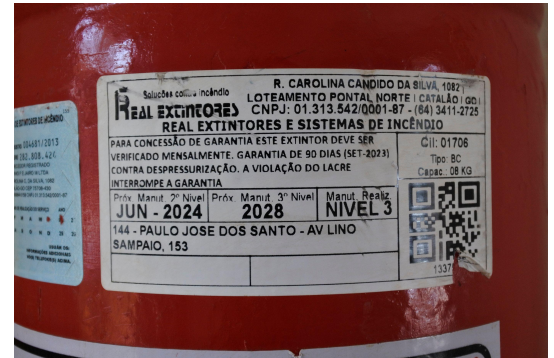
Legenda:
090 - Sala Artesanato

Comentário:
Extintor de incêndio, com validade excedida.

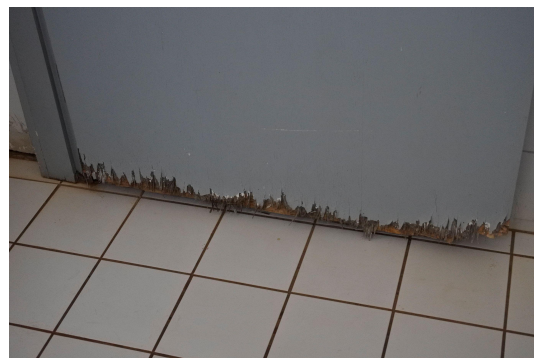
Legenda:
105 - Sanitário Feminino

Comentário:
Perda de trecho das portas, por excesso de água.

Por fim, observa-se que os danos nas base das portas dos sanitários são decorrentes de excesso ação de água. Como será feita a substituição de todas elas, recomenda-se avaliar a inserção de porta maciça ou aplicação de faixa de laminado melamínico na mesma cor das esquadrias (cinza), para prolongar sua vida útil. Neste caso, inserir a especificação em Memorial e Projeto.

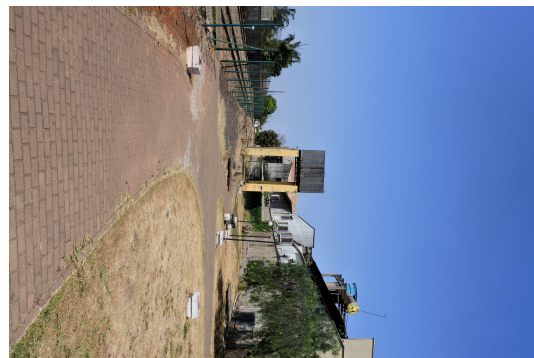
Vista geral, a partir da rampa da plataforma da Estação. Ausência de lâmpadas e luminárias no envoltório.

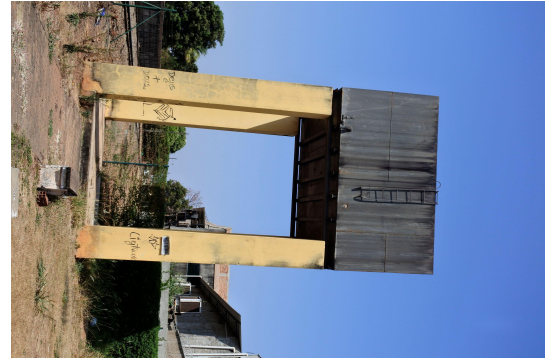
Legenda:
02 - Vista Geral

Comentário:
O equipamento apresenta sujidade e pichação.

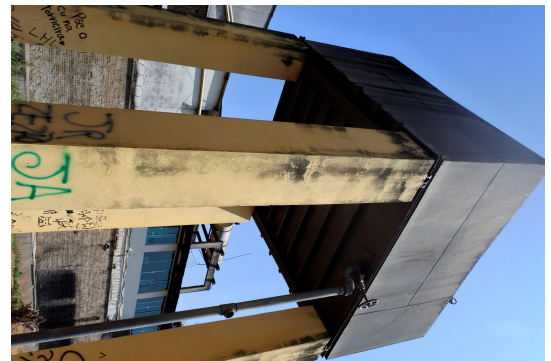
Legenda:
05 - Pilares

Comentário:
Os pilares apresentam pichação e sujidade.

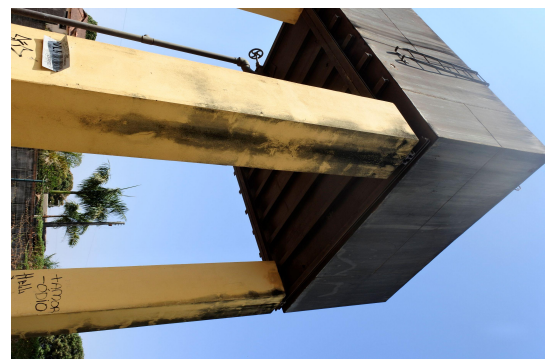
Legenda:
06 - Pilares

Comentário:
Os pilares apresentam pichação e sujidade.

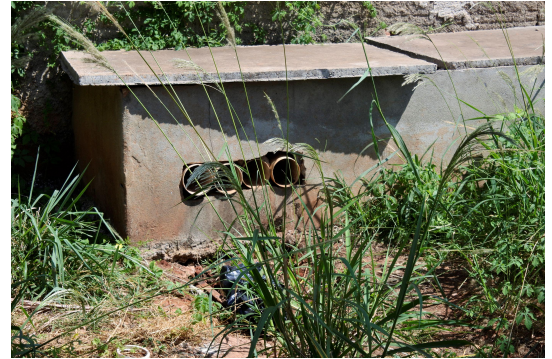
Legenda:
07 - Tubulação imóvel vizinho

Comentário:
Permanece lançamento de efluentes do supermercado em direção à Caixa D'Água
